Arbetsmiljöverkets haverikommission

Utredningsrapport 2002:8

- Olycka vid vedrenseriet på Korsnäsverken,
Korsnäs AB, Gävle den 13 februari 2002 -

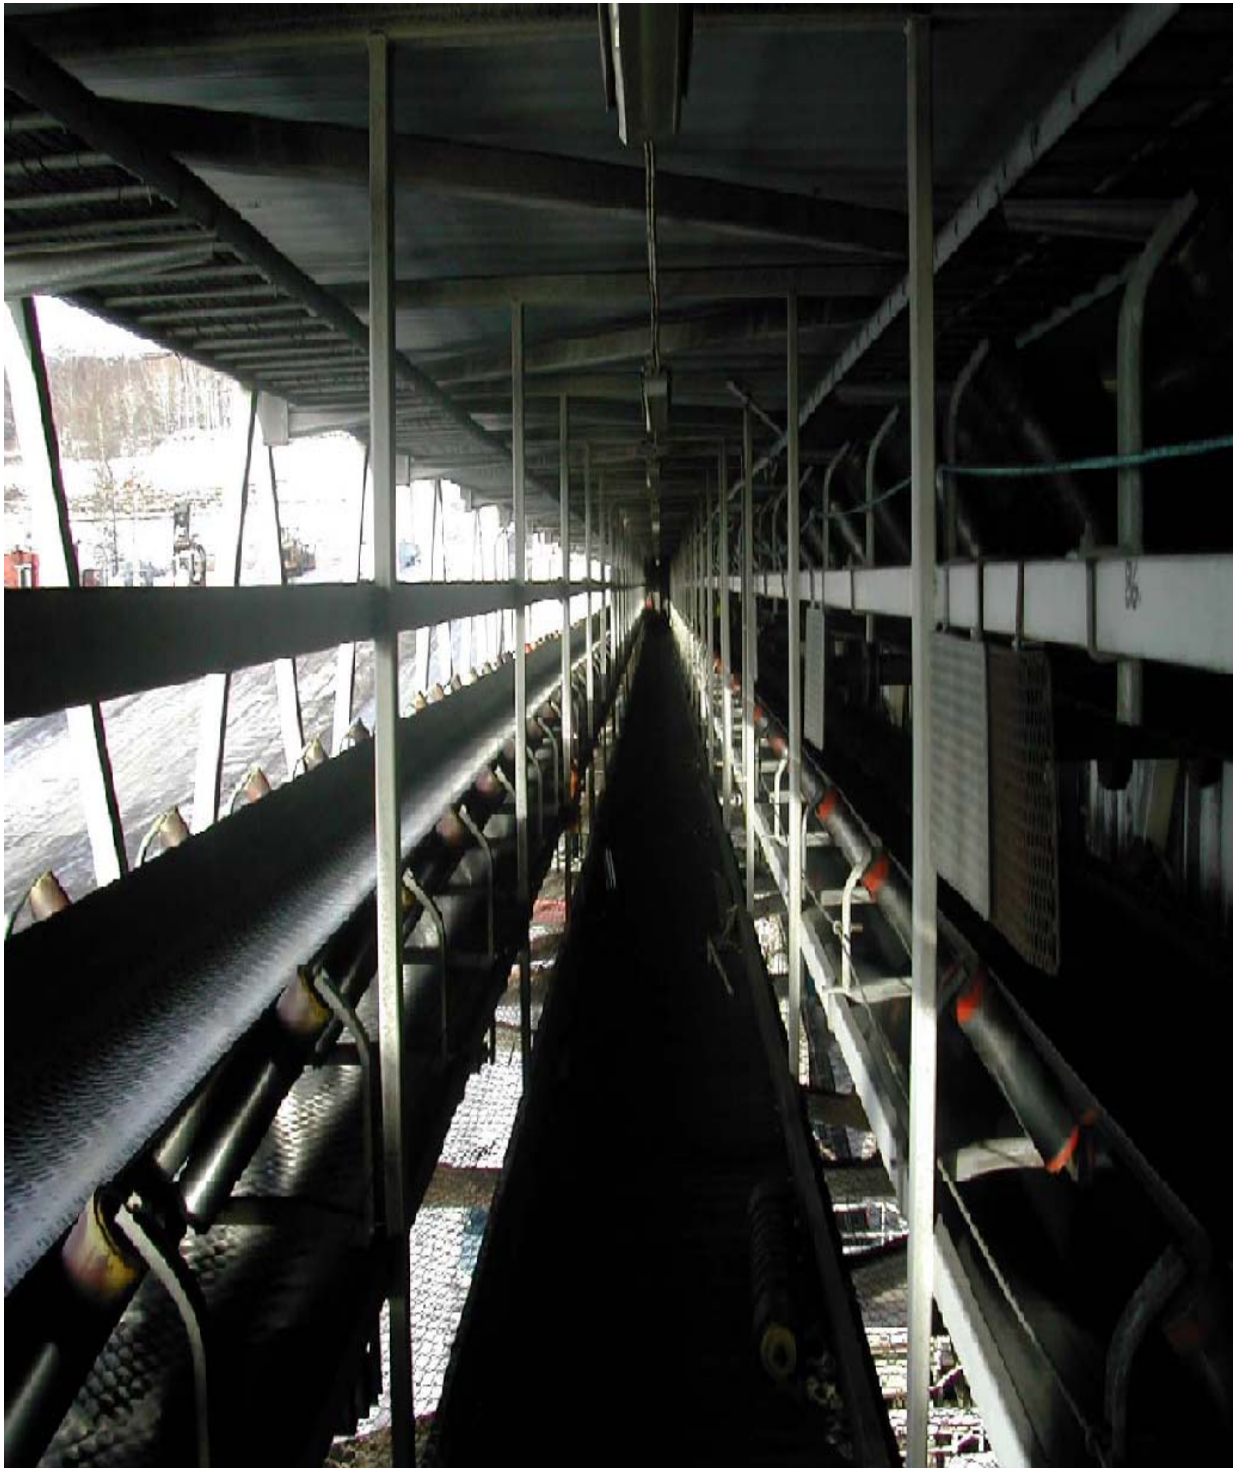
Bild 1

Vid underhållsstoppet skulle vissa arbeten göras. För dessa arbeten finns särskilda underhållslistor. Driftspersonal skulle byta en rulle under det långa transportbandet (se bild 1 och 2), samtidigt skulle annan driftspersonal placera bandet i ett läge så att en skada på bandet kunde repareras.

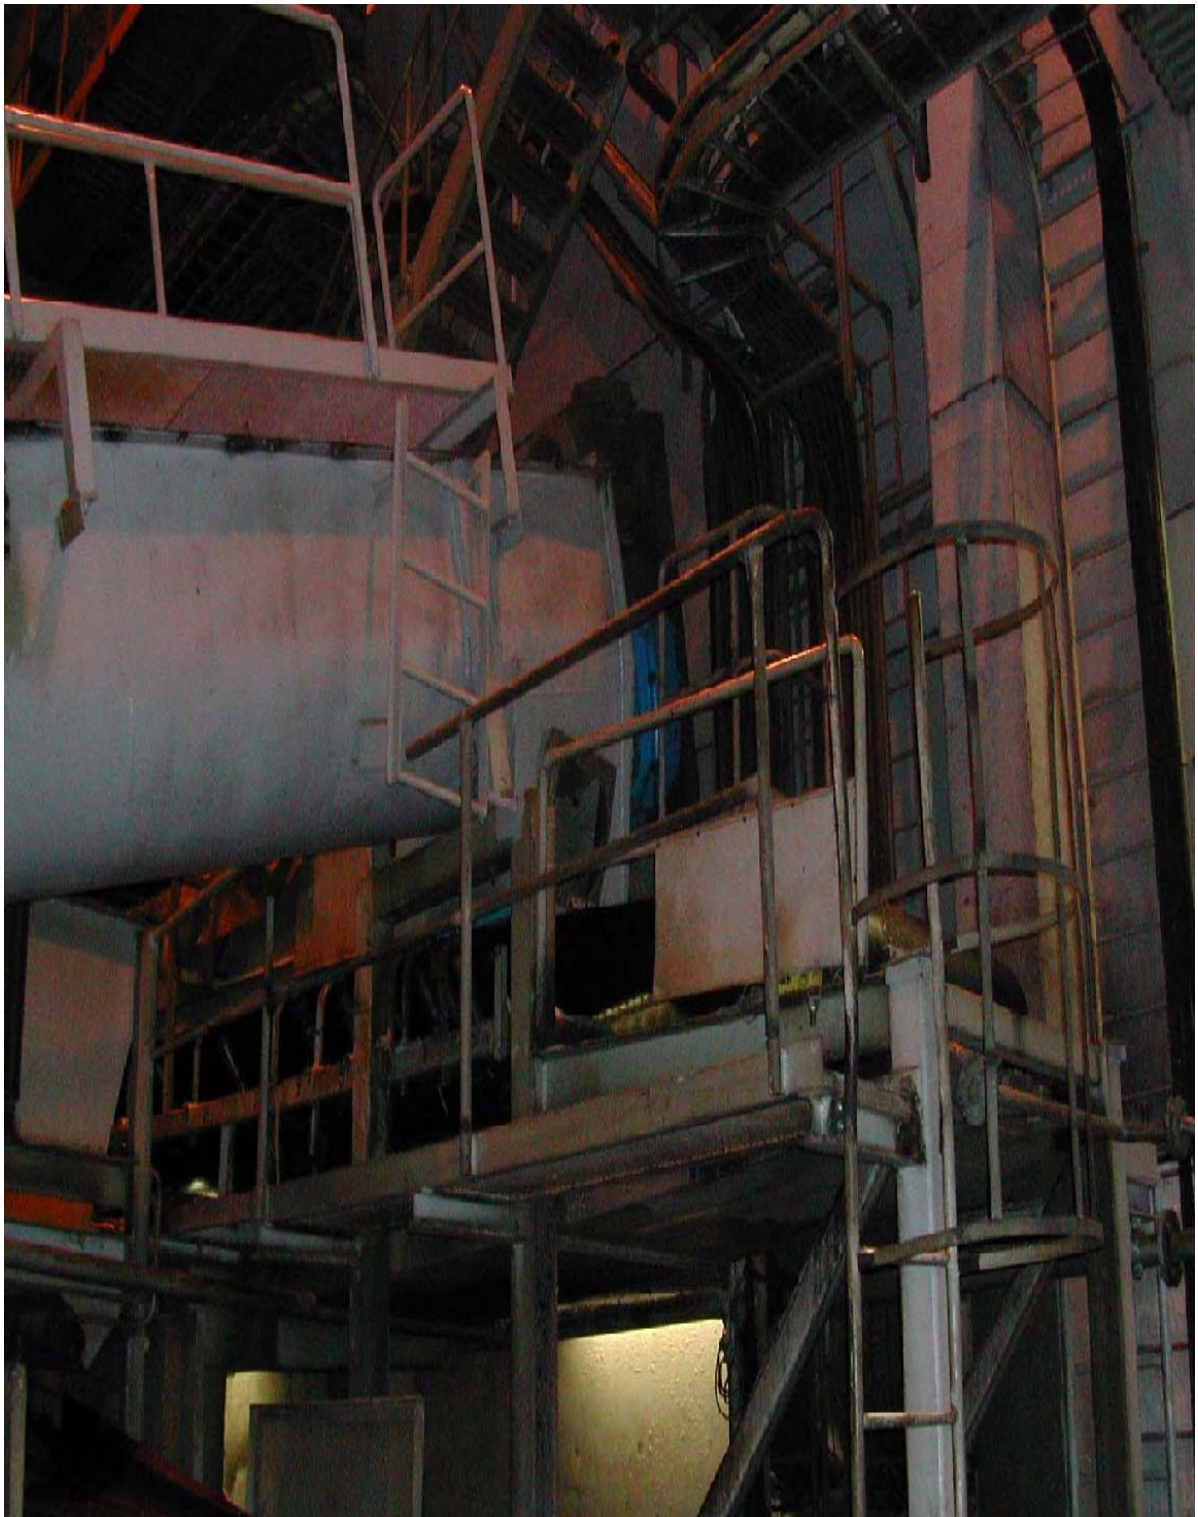
Bild 3

Fu-mannen hade gått till skruven utan att personalen vid bandet var medvetna om detta. Han hade först gått till en övre lucka (se bild 3) som är den normala för att undersöka skruvens kondition. Där återfanns verktyget för att öppna luckan samt hans ficklampa. Han hade sedan gått till en nedre lucka (se bild 4) som man måste stå på bandet för att öppna och se in i. Denna lucka är normalt till för att rensa bort flis som stockat sig.

Skruven har två luckor, varav den övre luckan är avsedd för kontrollen och den nedre i första hand för att rensa från stockad flis.

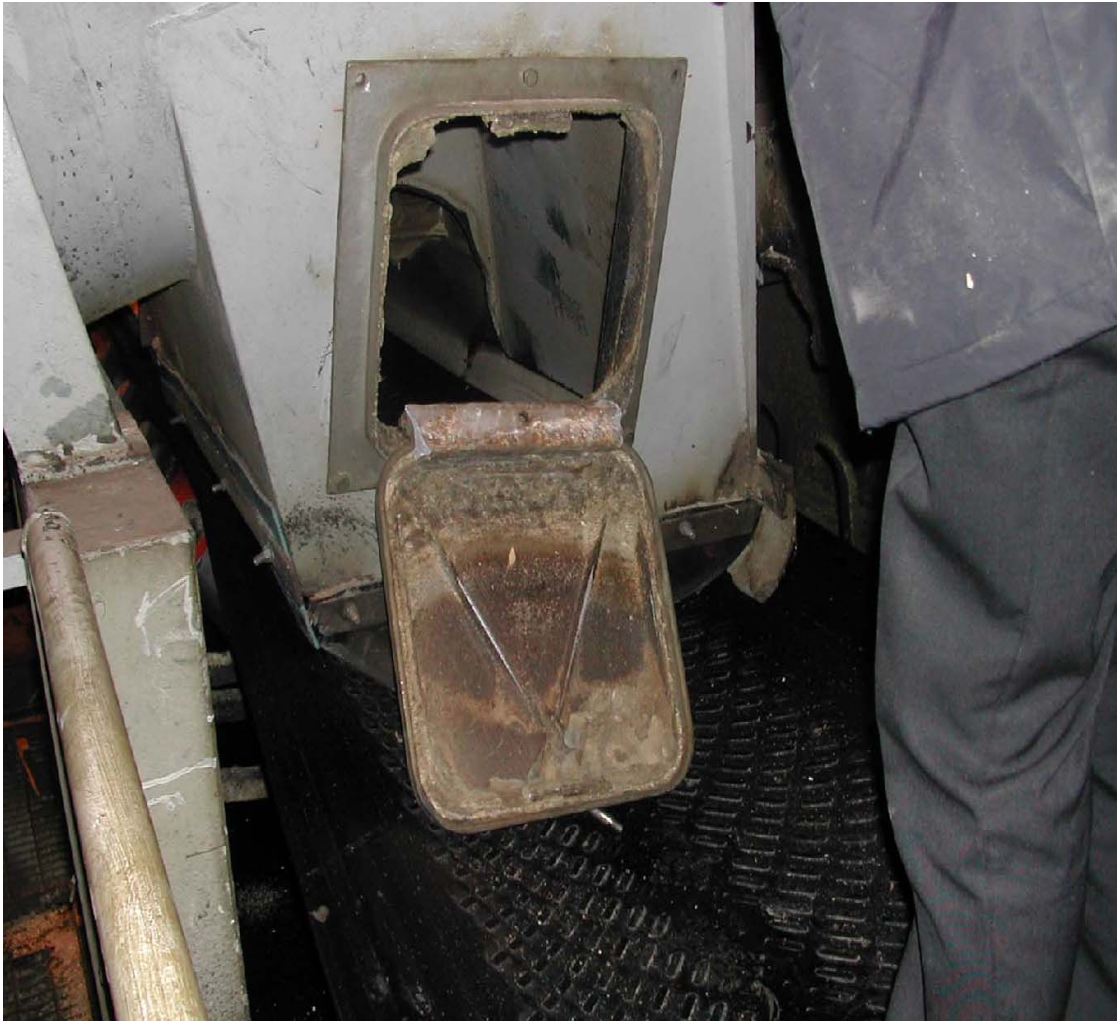
Bild 4

Vid den nedre luckan måste man ställa sig på bandet för att arbeta vid luckan. Här saknas en barriär som kunde ha förhindrat olyckan, nämligen en arbetsplattform som gör att man inte behöver stå på bandet för att arbeta vid luckan.

Ytterliggare en bakomliggande orsak är **B9** som innebär att det saknades en arbetsplattform vid den nedre luckan vilket gör att man måste gå ner på bandet för att arbeta vid denna lucka. Detta kan man se som avsaknad av en barriär.

Vid arbete vid skruven kan båda luckorna komma till användning. För att arbeta vid den nedre luckan måste man ställa sig på bandet.

För att säkra arbetet vid den nedre luckan när anläggningen är i drift och bandet bara är stoppat bör arbetsplatsen förses med en arbetsplattform. Man måste också undersöka om det föreligger risk med skruven när luckan öppnas under drift för att avgöra om den behöver förreglas.
