SAMMANFATTNING

1. BAKGRUND TILL OCH SYFTE MED HAKO-UTREDNINGEN

Den 20 december 2002 inträffade en dödsolycka i samband med lastning av redskap med grävmaskin till lastbil.

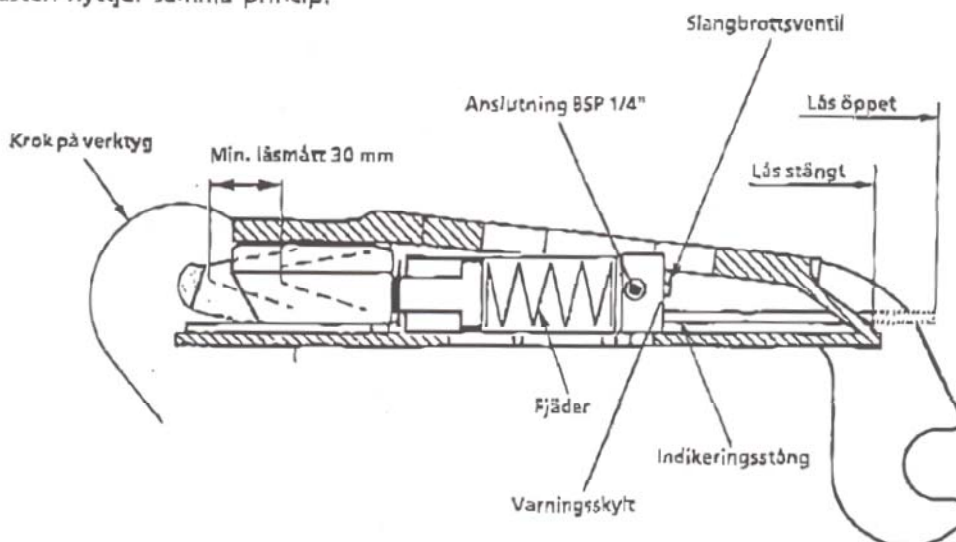
Bilden nedan visar låsprincipen för redskapsfäste N20. Samtliga av Indexator tillverkade fästen nyttjar samma princip.

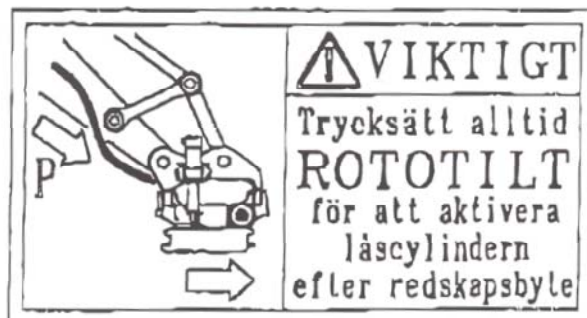
Vid redskapsbyte kontrollera att redskapsfästet på Rototilt är säkert låst mot redskapet innan arbete påbörjas. När fästet låser visas detta med en indikeringsstång enligt ovan. Trycksätt alltid fäste hydrauliskt efter redskapsbyte.
