Arbetsmiljöverkets haverikommission

Utredningsrapport 2004:3

Olycka i samband med tömning av container i
Falun den 16 juli 2002

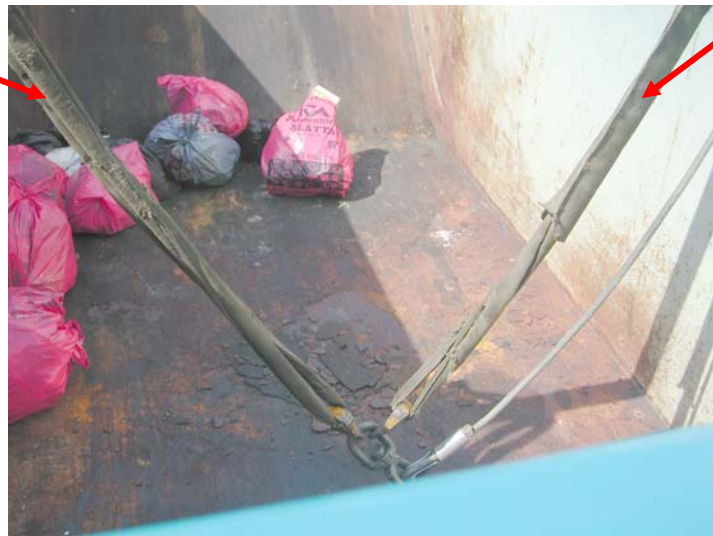
Bild 1

CONTAINERNS VAJERINFÄSTNING.

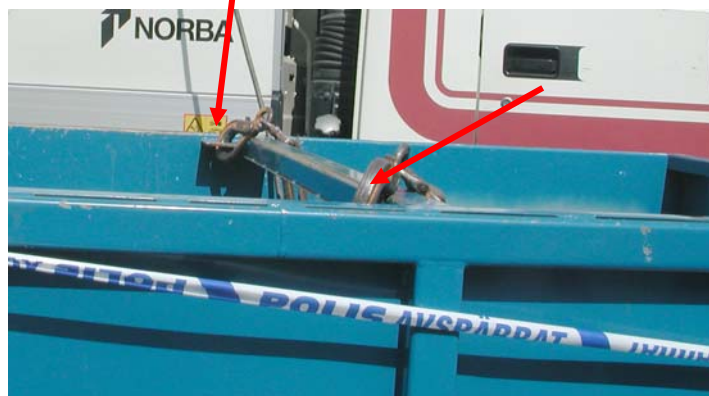
Bild 2

Den container som skulle tömmas var placerad i ett låst sophus försett med 4 st sopinkast. Det är två sopinkast på vardera sidan om sophuset. Husets placering gör att de två inkasten som är placerade mot boningshusen används i störst utsträckning. Detta medför att containern kan bli ojämnt fylld. Containern har rullats ut ur sopskjulet och mot lastbilens bakkant. Lyftstropparna har kopplats fast i containerns fästpunkter. På containerns bakre del finns en tvärgående balk påsvetsad där lyftöglorna är placerade. Två stroppar, 116 cm långa, fästes på var sida av containern. Dessa är kopplade till vinschvajern.

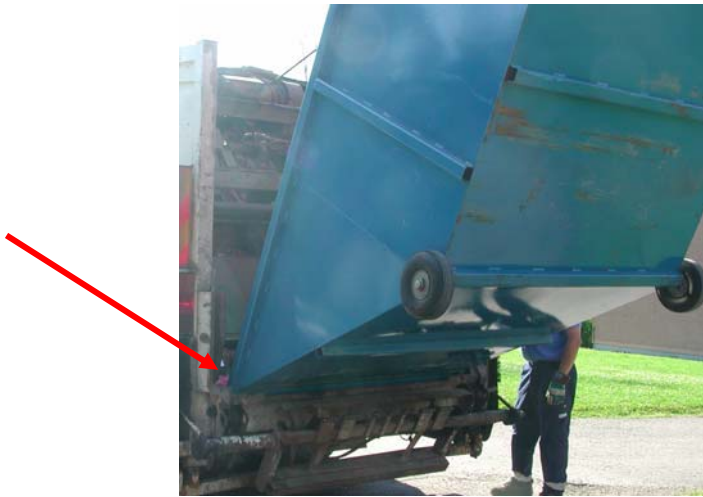
Bild 3

STORCONTAINERTÖMNING

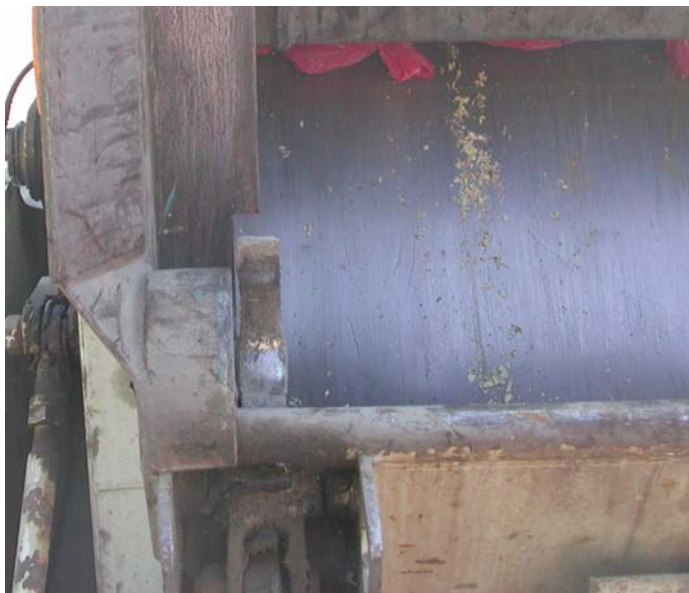
Bild 5

Utrustningen är konstruerad så att systemet inte känner av om påkopplad utrustning är i rätt läge. **Barriär saknas** som kunde ha förhindrat olycksfallet. I detta fall placerades containerns styrtappar uppe på låsanordningen istället för i rätt läge. Containern var därmed inte förankrad utan kunde tryckas bort från sitt läge på låsanordningen.

LÅSNING OCH FÄRGAVSKRAP

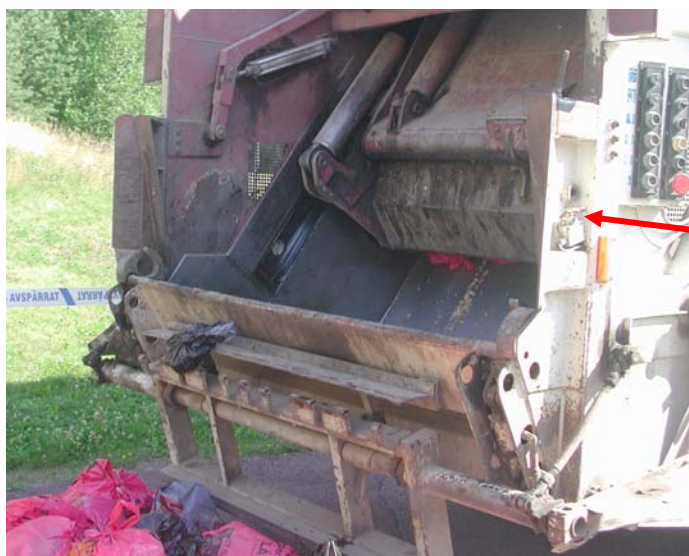
Bild 6

Containern vinschas in mot instyrningsjärnen som styr mot låsklackarna på lastbilens baklucka och när containern kommit i läge vinschas containern upp. Här saknas en barriär som gör att det inte går att vinscha upp containern förrän containerns tappar är i sitt rätta läge. LB står vid manöverpanelen på höger sida av lastbilen (från körriktningen sett).

Containern faller av infästningen på bakluckan vid något tillfälle i början av tömningscykeln. Medhjälparen tyckte sig se att LB haft båda händerna på manöverpanelen vid olyckstillfället. Manövreringen sker med återfjädrande tryckknappar och vred. Symbolmarkeringarna för manöverknapparna "skak lås" och "skak öppna" var i det närmaste oläsliga. Symbolmarkeringarna för "Vinsch IN" och "Vinsch UT" var svårtydbara. Vid sidan av manöverknapparna finns en perforerad lucka som möjliggör att se in i lastfickan. Vid inspektionen på olycksplatsen kunde konstateras att låsanordningen var i låst läge. Färgavskrap från containern fanns ovanpå låsklaffarna. Detta tyder på att containertapparna ridit ovanpå låsklaffarna och att containern på grund av detta sedan kunnat lossna från bilen. En orsak till detta kan ha varit att pressplattans spets tillsammans med sopor petat av containern. Avståndet mellan pressplattans spets och containern upplagd på låsanordningen är 180 mm.

Containern faller mot lastbilens högra sida och roterar ett halvt varv runt sin egen axel och träffar LB. Vajern satt kvar i sina infästningar men har glidit av brytrullen på bakre delen av lastbilen. Containern hamnar till slut på alla fyra hjulen och rullar mot trappsteget på höger sida av förarhytten. Medhjälparen KS står längre fram mot förarhytten och kastar sig undan och får en del skrubbsår. Vid inspektionen olycksfalldagen konstaterades att det fanns mycket sopor på marken men inget i lastfickan.

I det aktuella fallet var utrustningen modifierad så att automatkörning alltid var möjlig. Den brytare som ska känna av när containern är helt uppfälld mot lastfickan var borttagen

(**brusten barriär**) se bildbilaga bild 6. Ett tryck på komprimeringsknappen startade cykeln och den avbröts endast genom att operatören tryckte på nödstoppet.

LASTFICKA

Borttagen
brytarfunktion

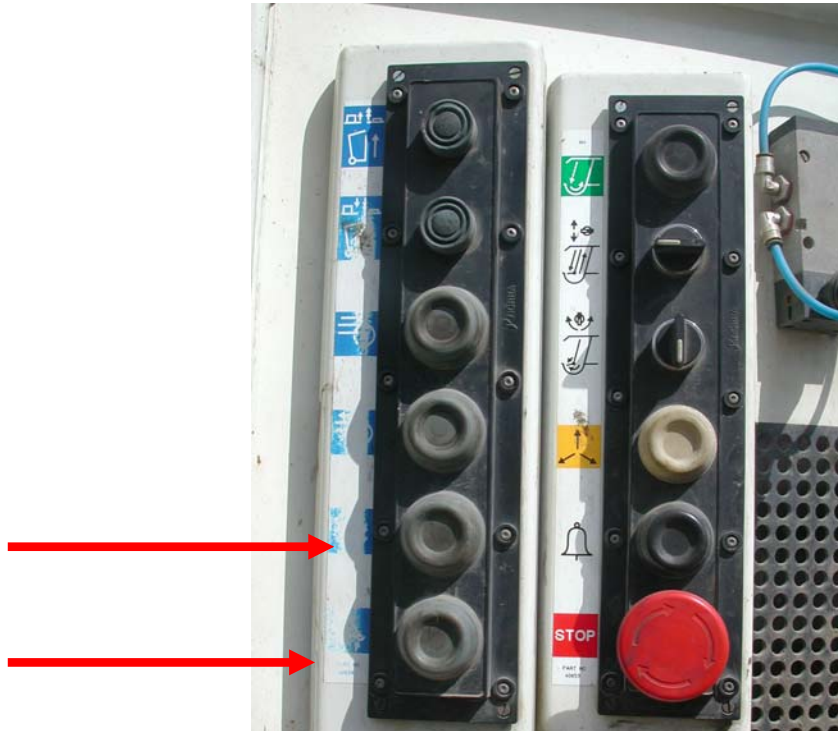
Bild 7

- att symbolerna på manöverpanelen var oläsliga eller näst intill kan ha bidragit till händelseförloppet. I utredningen har det framkommit att utformningen på manöverpanelerna på övriga soptömningsaggregat skiljer sig betydligt från den aktuella. Det är därför troligt att LB var van vid att manöverknapparna satt och hanterades i en annan ordningsföljd. Det är väl känt att sådana invanda beteenden är en riskkälla i situationer som i något avseende skiljer sig från det man är van vid. LB var en van chaufför men han hade endast i en månads tid arbetat med sophämtning enligt denna metod och med detta aggregat. Det är därför inte förvånande om LB råkade trycka på fel knapp. Att symbolerna inte var läsliga ökar sannolikt risken för en sådan felhandling.

MANÖVERPANELEN ”SKAK LÅS” OCH ”SKAK ÖPPNA” VID PILARNA

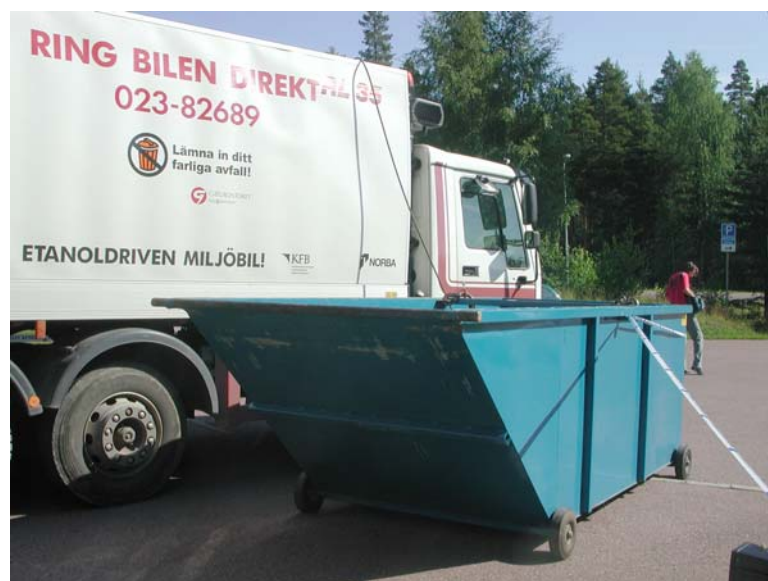
Bild 8

CONTAINERNS SLUTLIGA POSITION
