ARBETSMILJÖ
VERKET

Rapport – djupstudie 2012

Elentreprenörolycka 2012

Dnr: ISA 2011/101547

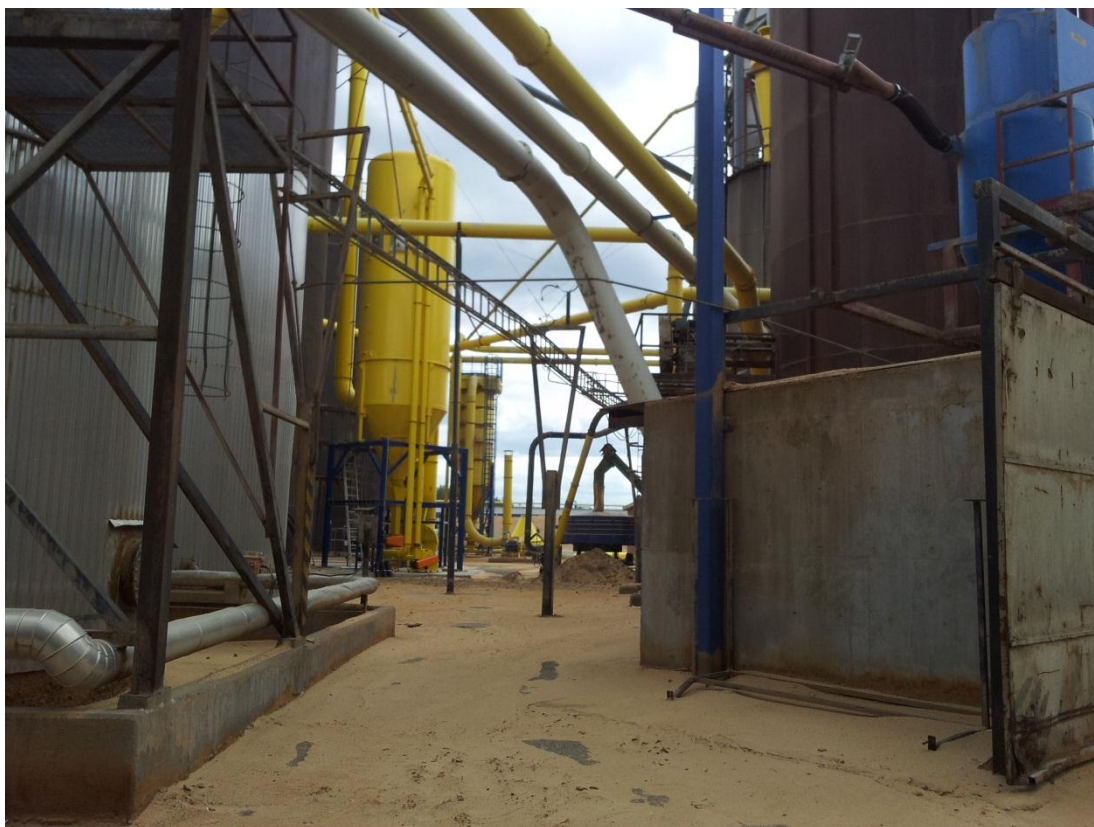
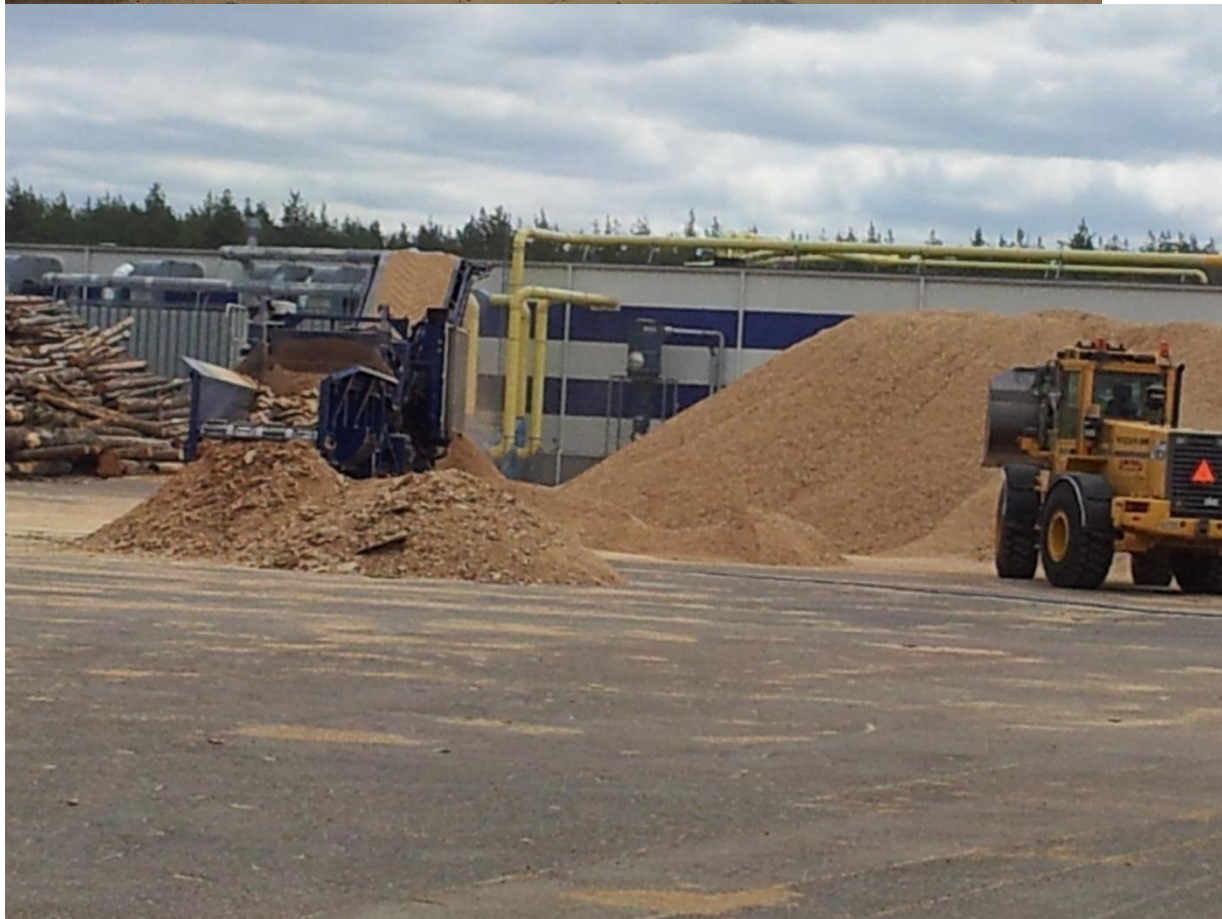
Bilaga 2

Området där de öppna dammsilosarna befinner sig är omgärdat av byggnader ifrån tre håll, vilket gör att det samlas mycket damm i området. Företaget har tagit ett beslut att bygga in silosarna. Orsaken till att dammsilosarna ska byggas in var att minska exponeringen av damm för de som utför arbete i området. I samband med detta skulle elentreprenörens elektriker göra olika typer av installationsarbeten i området. Se bilaga 2.

Vädret är under perioden torrt och blåsigt, vilket medfört att dammet ifrån de öppna dammsilona virvlar runt i luften.

Det nya limmet förändrade dammets struktur. Dammet blev hårdare och taggigare. I dammet finns även förekomst av MDI och därmed risk för ohärdade isocyanater.

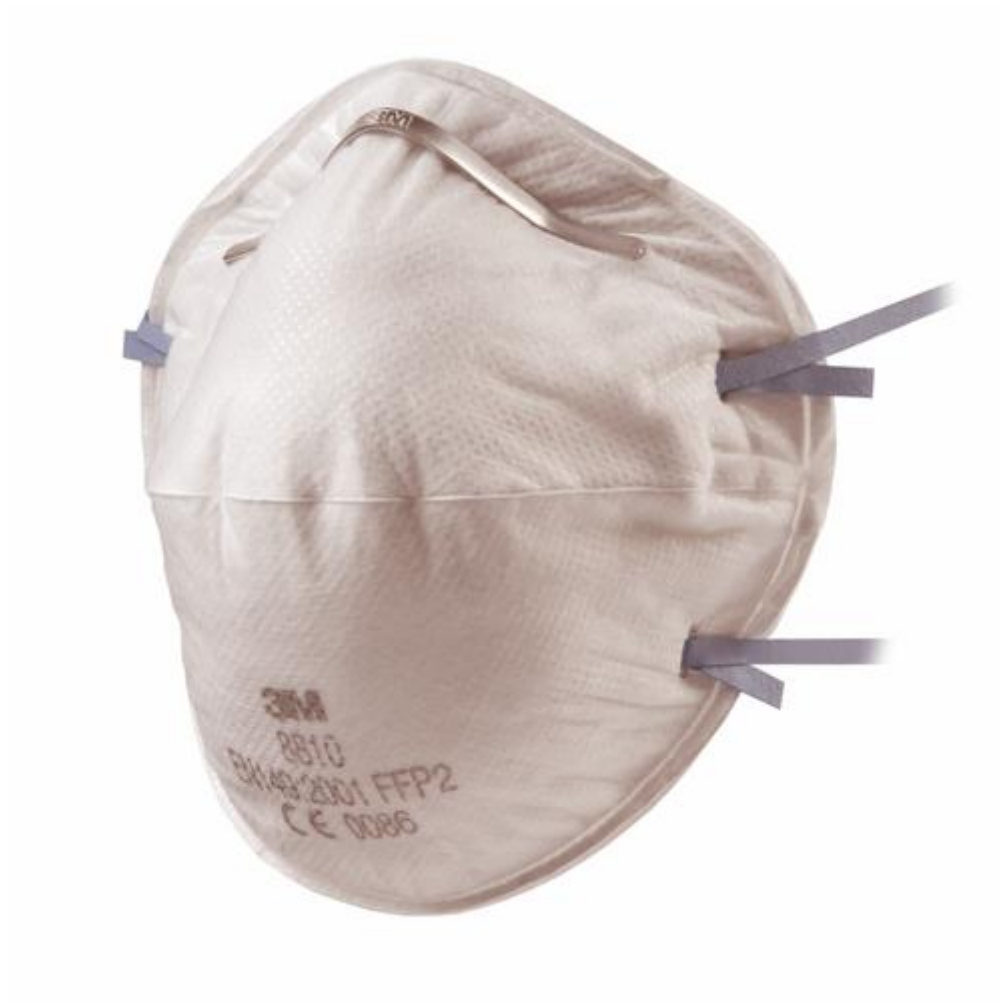
Bilaga 3

När entreprenörens arbetsledare blev informerad om limbytet gjordes ingen ny riskbedömning av om ett enkelt dammskyddsfilt var skydd nog för att förhindra att elektrikerna utsattes för risk för ohälsa. Dammskyddsfilt av enklare typ skyddar inte mot gaser samt har dålig passform med risk för att damm läker in. Se bilaga 3

Dammskyddsfiltermask av enklare typ.
