ARBETSMILJÖ
VERKET

Rapport - djupstudie

Färdolycka i entreprenörsföretag med mindre företagsbil i Stockvik, 2012

ISA2011/101547

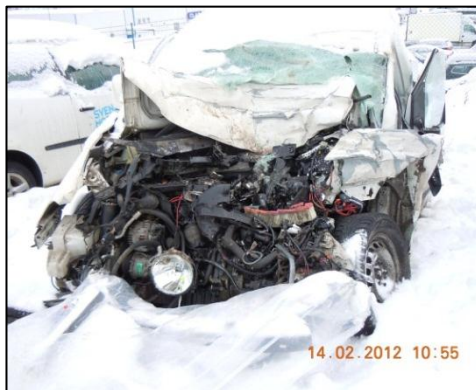
Huven är helt hoptryckt, framrutan är uttryckt inifrån och motorn är nedpressad. Plasten på stötfångaren är bortsliten och kylaren hänger.

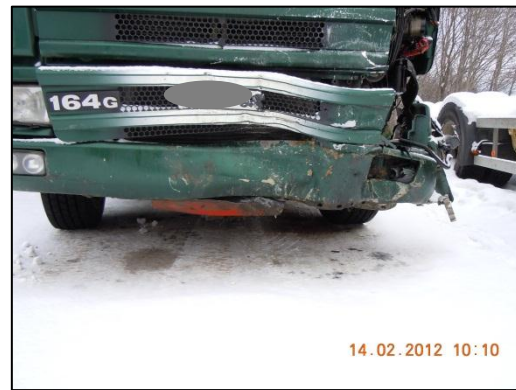
Lastbilens synliga skador.

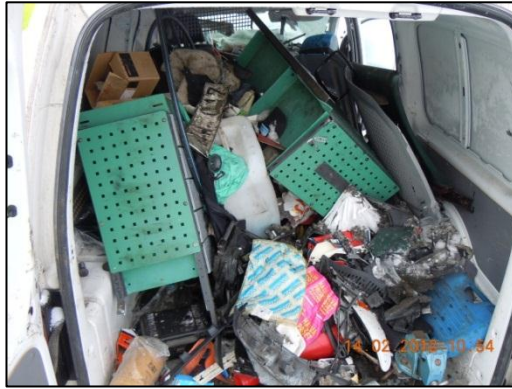
I företagsbilens lastutrymme transporterades två gasflaskor (acetylenflaska A20, och oxygenflaska O20) till en gassvets. Denna dag även ett 200-litersfat fullt med diesel. Den framåtriktade kraften från lasten vid frontalkollisionen, främst dieselfatet, och bristen av lastsäkring gjorde att mellanväggen, av plast, som fanns mellan förar- och lastutrymmet i fordonet trycktes sönder. Samtidigt som de båda förar- och passagerarstolarna trycktes lös och framåt vid kollisionen. Avsaknad av lastsäkring bidrog med all säkerhet till resultatet av olyckan.

Kraften vid kollisionen gjorde att allt som fanns i lastutrymmet lossnade. Det enda som satt fast är ett skruvstycke (nere till höger i bild)

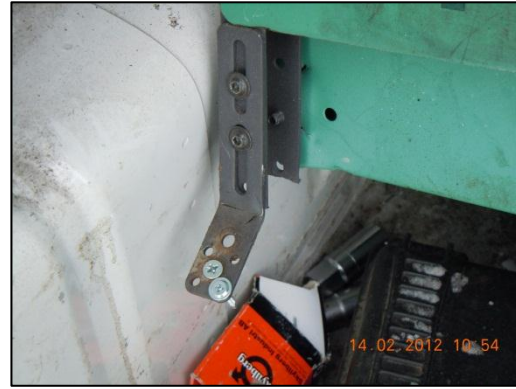
Verkstadsinredningen hade varit fastsatt med montageskruv mot golvet i lastutrymmet och med stålpopnit mot vägg. "Förstärkning" av fastsättningen har skett (ex. dubbla skruvar).

Den verkstadsinredning som fanns fast monterad i fordonet lossnade helt vid krocken och bidrog i viss omfattning till utfallet av olyckan.

Den "fast monterade" verkstadsinredningen lossnar på båda sidor och trycks framåt vid kollisionen.

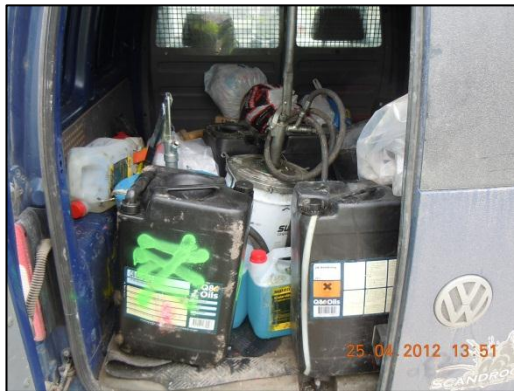
VW Caddy -2008

Varje dunk innehåller cirka 20 liter vätska vilket motsvarar 20 kg. Endast en profilerad plastvägg med ett plattjärn finns mellan tak och golv (i centrum). På golvet finns ett antal oanvända lastöglor för surring av last.

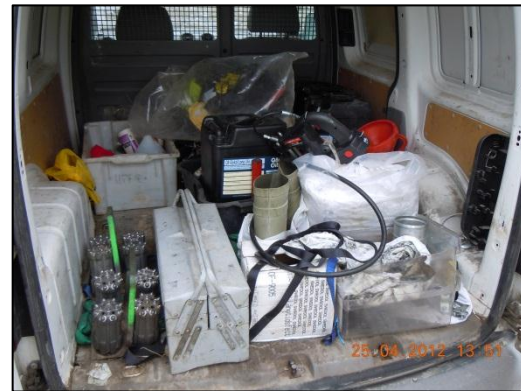
VW Caddy -2008

Både dunk 20-liters och utspridd styckelast. Inget av lasten är lastsäkrad! På golvet finns ett antal oanvända lastöglor för surring av last.

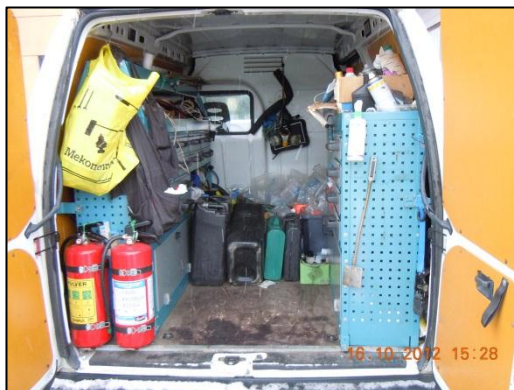
Toyota Hiace 4 WD -2008

Lägg märke till plastrutan bakom föraren och risken för lös last mot förarens huvud vid krock! Lastöglor på golv finns för lastsäkring.

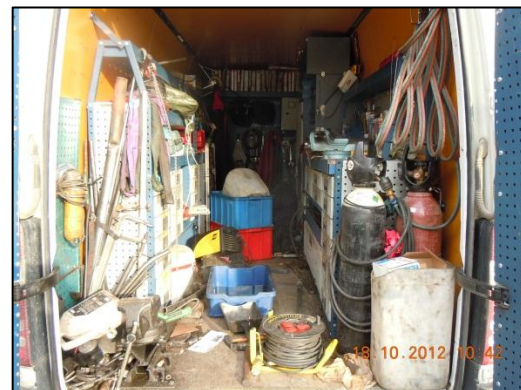
Mercedes-Benz Sprinter -2008

Lös last och kopplade gasflaskor där risk för läckage vid krock är stor, vilket medför brand/explosionsrisk. Lastöglor finns på golv för lastsäkring.
