Rapport - djupstudie

Olycka inom jordbruk med lastväxlarvagn Uppsala, 2010

REM 2009/16827

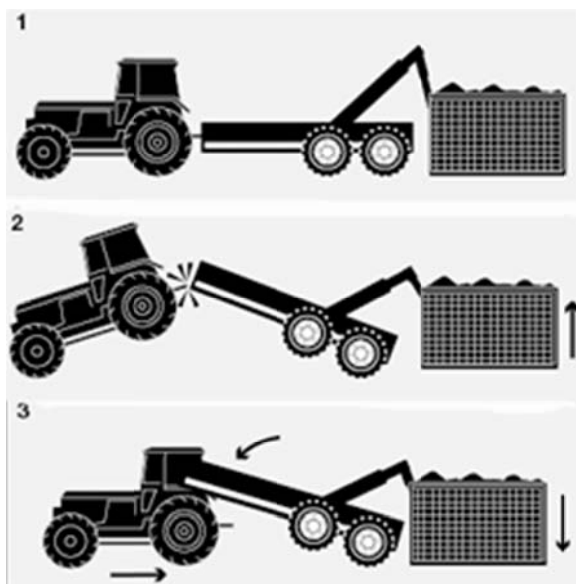
Den 6 november 2009 klockan 11:00 inträffade en allvarlig olycka på en gård utanför Uppsala. Vid lastning av en container på en lastväxlarvagn så lyftes traktorn bakre del eftersom lasten var för tung. Traktorn kom till ett läge då lastväxlarvagnens dragögla fastnade i traktorns hitchkrok som bröts av. Ekipaget föll till marken och draget trängde in i hytten och skadade traktorföraren. Mannen avled fyra dagar senare på sjukhus, 26 år gammal.
