ARBETSMILJÖ
VERKET

Rapport - djupstudie

Olycka inom jord/skogsbruk Gotlands kommun 2010

REM 2009/16827

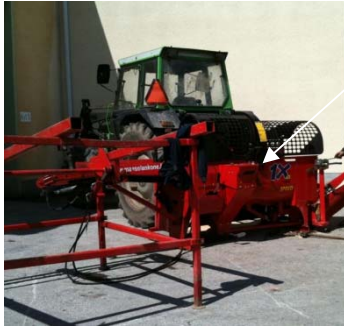
Vedmaskinen drivs via traktor.
Pil markerar manöverplats.

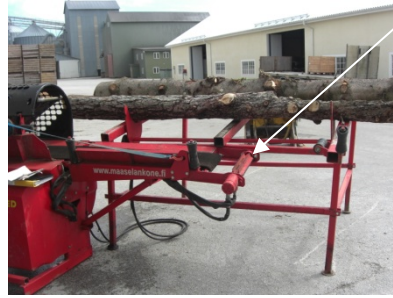
Uppläggningsbord och inmatningstransportör.
Pil markerar matarrullen. Bilden tagen från baksidan
av maskinen.

Matarrullen stod i fast driftläge i läge C4 vilket den inte borde ha gjort. Manöverspak till matarrullen saknade hålldonsfunktion. Det fanns också åtkomlig rörlig maskindel som saknar skydd det vill säga, matarrullen.

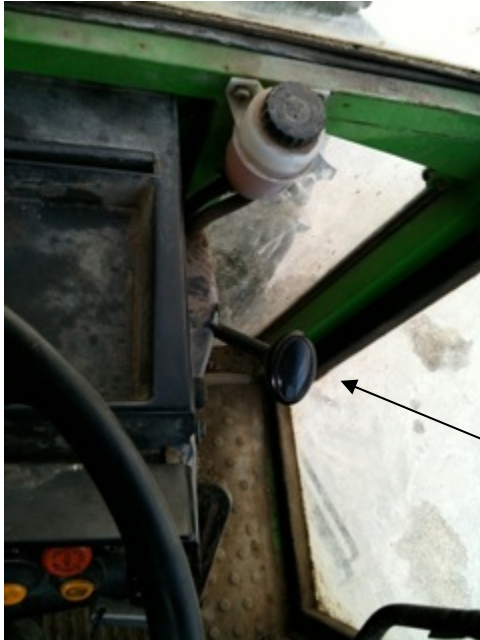
Traktorn som drev vedmaskinen saknade utrustning som visade hur mycket kraft som överfördes till kraftöverföringsaxeln. Ingen vet heller hur gasreglaget, till kraftöverföringsaxeln, stod vid olyckstillfället. Enligt A och B troligen nästan på högsta gas. Vilket troligen ger en utväxling på 540 varv per minut på kraftöverföringsaxeln men detta går som sagt inte att veta säkert.

Gasreglage. Vet inte i vilket läge denna stod. Enligt vittnet troligen nästan på högsta gas. Vilket ger en utväxling på 540 varv per minut på kraftöverföringsaxeln.

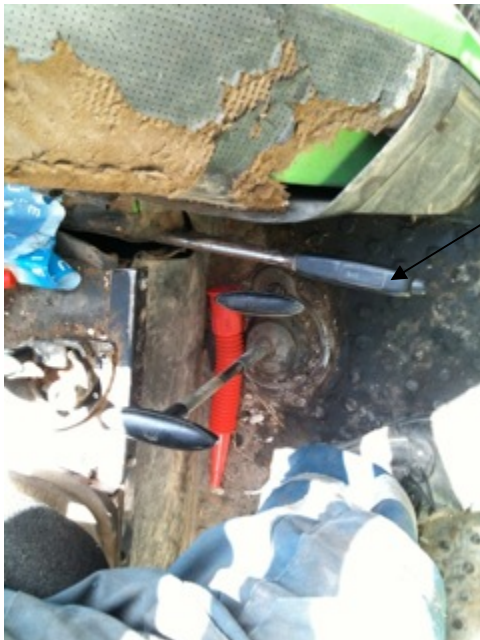
Spak för att få igång kraftöverföringsaxeln

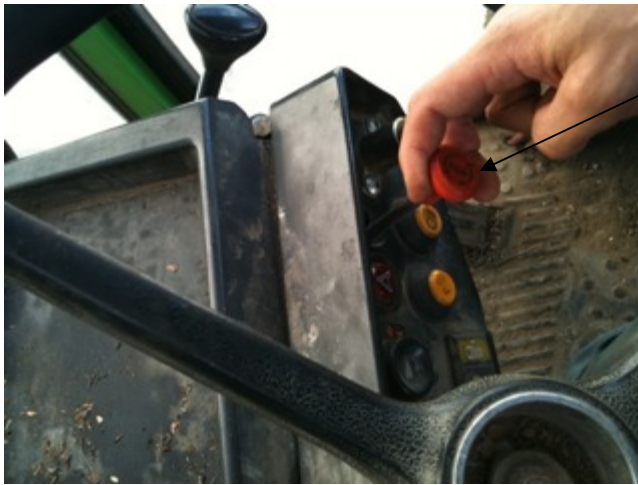
A fick instruera B hur maskinen skulle stoppas då B hade mycket lite kunskap om maskinen. Det var tur att A var vid medvetande när B kom. B var tvungen att gå upp två gånger i traktorn då den återstartade efter första försöket att få stopp på driften.

Stoppknapp i traktorn vilken arbetstagare B drog i för att få helt stopp på kraften till vedmaskinen

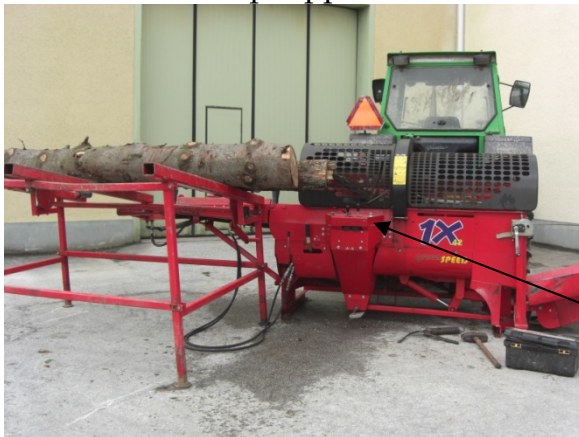
Översikt bakifrån traktorn men vy från operatörsplats. Pil visar operatörens manöverbord.

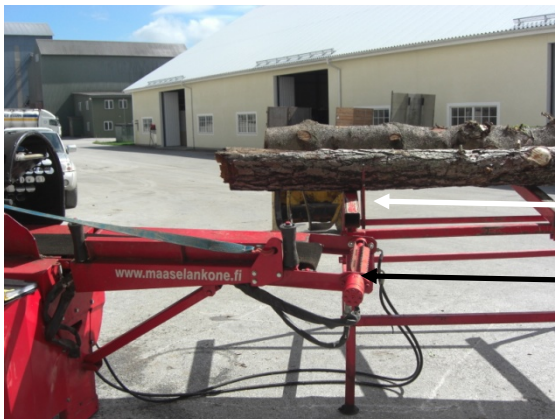
Risken att komma in i riskområdet, det vill säga den drivande matarrullen kvarstår, även om A hade valt att gå runt uppläggningsbordet för att nå stocken. Risken att fastna hade då varit mindre men det saknades skydd mot rörlig maskindel, i detta fallet matarrullen.

Vit pil visar stock stopp. Operatören matar fram en stock i taget manuellt med en spak. Svart pil markerar matarullen som arbetstagare A fastande i.

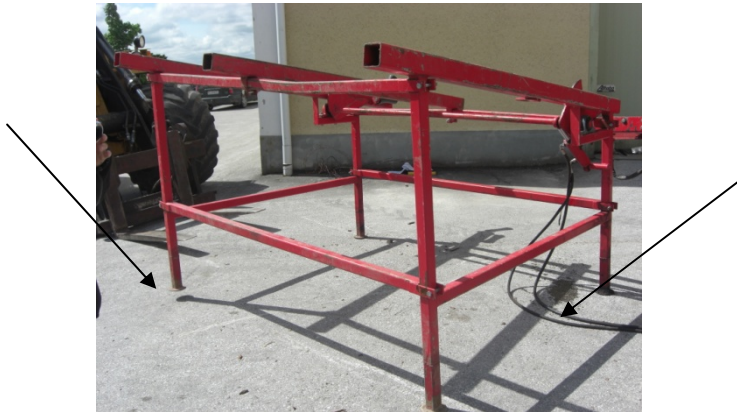
Det fanns ett glapp på 40 cm mellan uppläggningsbordet och inmatningstransportören. Glappet innebar en genväg att komma åt riskområdet. Det finns ingen information om hur borden ska stå i förhållande till varandra. Det saknas möjlighet att stadigt sätta fast borden mot varandra. Borden är endast sammankopplade via två slangkopplingar.

Lastbord. OBS viktigt med plant underlag. Benen har liten understöds yta vilket gör att de lätt kan sjunka ned i marken. OBS ett ben hänger i luften. Långa slangar för ihopkoppling av borden.

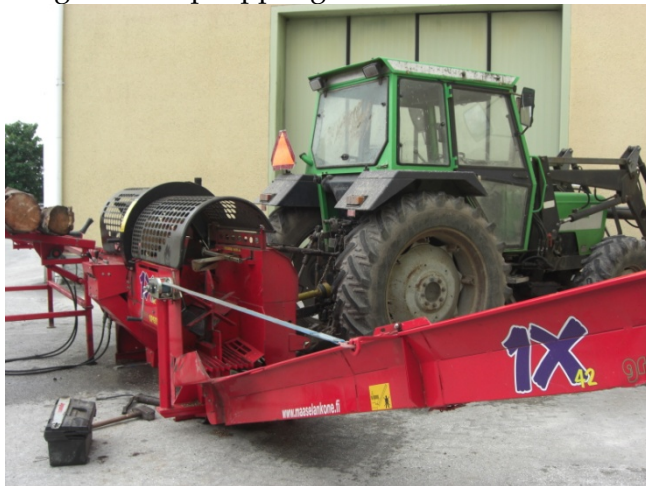
Vedmaskin sett från utmatningssidan. Viktigt att utmatningsband står i rätt vinkel annars ramlar veden ur bandet. Förekommit tillbud där arbetstagare har varit nära att få ved i huvudet.

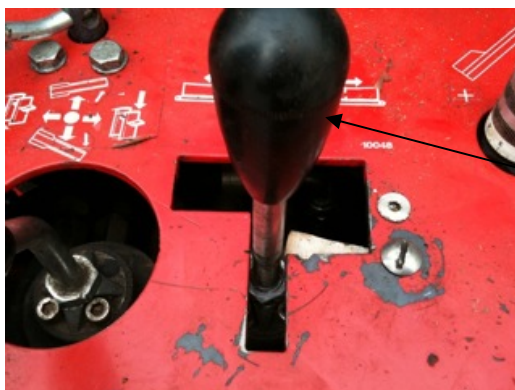
Pil markerar manöverspak till matarrullen efter ombyggnad av arbetsgivaren. Så att det numera är hålldons funktion.

Kring aktuell vedmaskin har arbetsgivaren själv sett till så att maskinen numera är försedd med hålldonsfunktion till matarrullen.

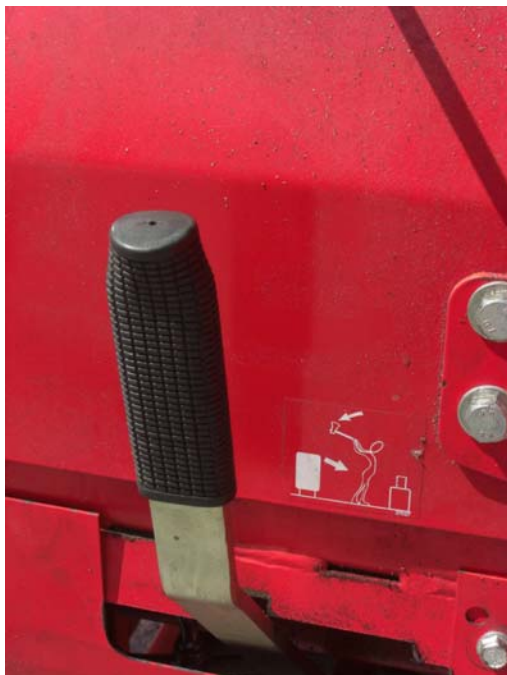
Manöverspak med otydlig instruktion.

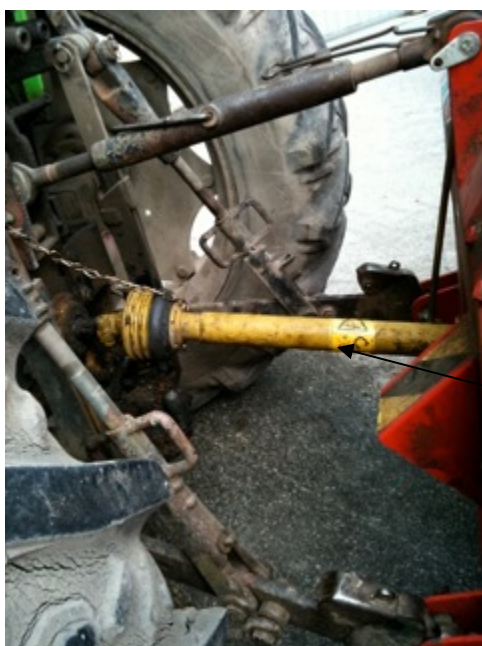
Kraftöverföringsaxel mellan traktor och vedmaskin.

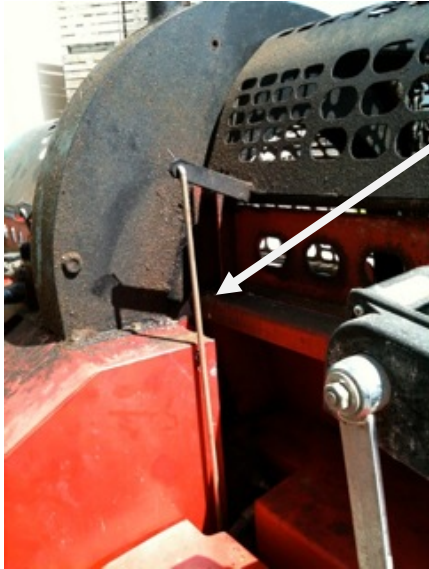
Förreglingsarm på främre svarta huven. Lätt att sätta ur bruk.

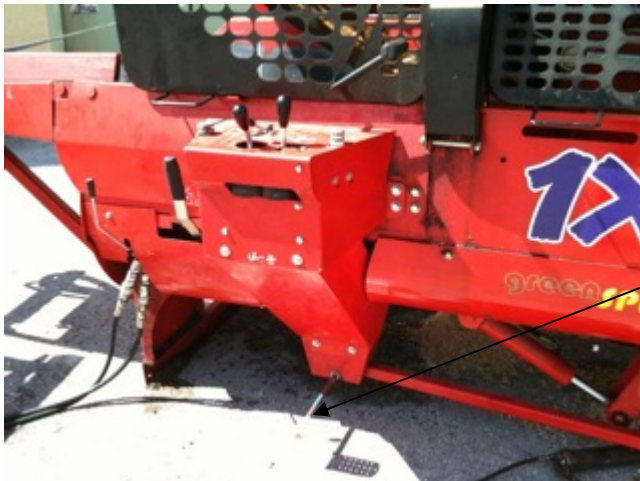
Pedal som operatören trampar ned när stocken ska klyvas. När operatören trampar på pedalen matas stockbiten fram av en stor kolv i maskinen. När huven öppnas går det fortfarande att trycka fram denna kolv. Den går dock inte tillbaka till sitt ursprungsläge förrän huven stängs. Enligt leverantör är just denna maskin då trasig.

När huven öppnas finns det öppen drivremstransmission som fortfarande driver. Dessa går att nå från operatörsplatsen. I övrigt går inte maskinen att köra.

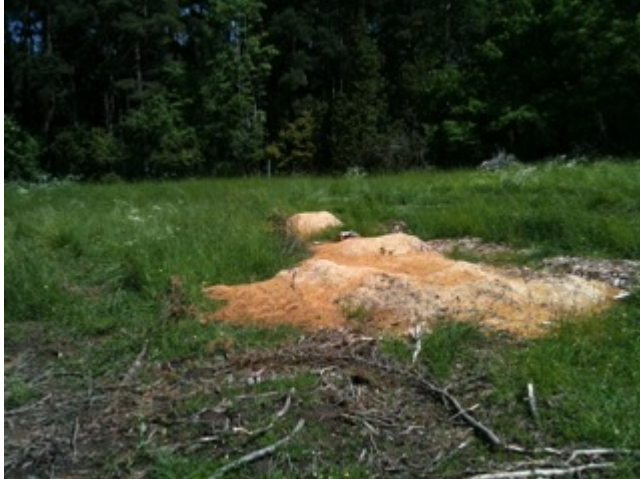
Platsen där vedmaskinen stod vid olyckstillfället, 24 april 2010

Vedmaskinen stod på hyfsat jämt underlag

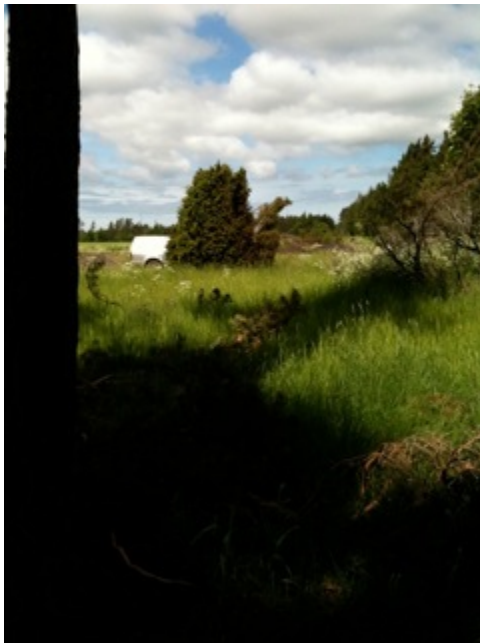
Platsen där vittnet stod. Cirka 40 meter från vedmaskinen. Vittnet såg inte vedmaskinen som fanns bakom busken i mitten på bilden.
