ARBETSMILJÖ
VERKET

Rapport - djupstudie

Olycka mellan motviktstruck och tåg på industriområde, Borlänge 2011

REM 2009/16827

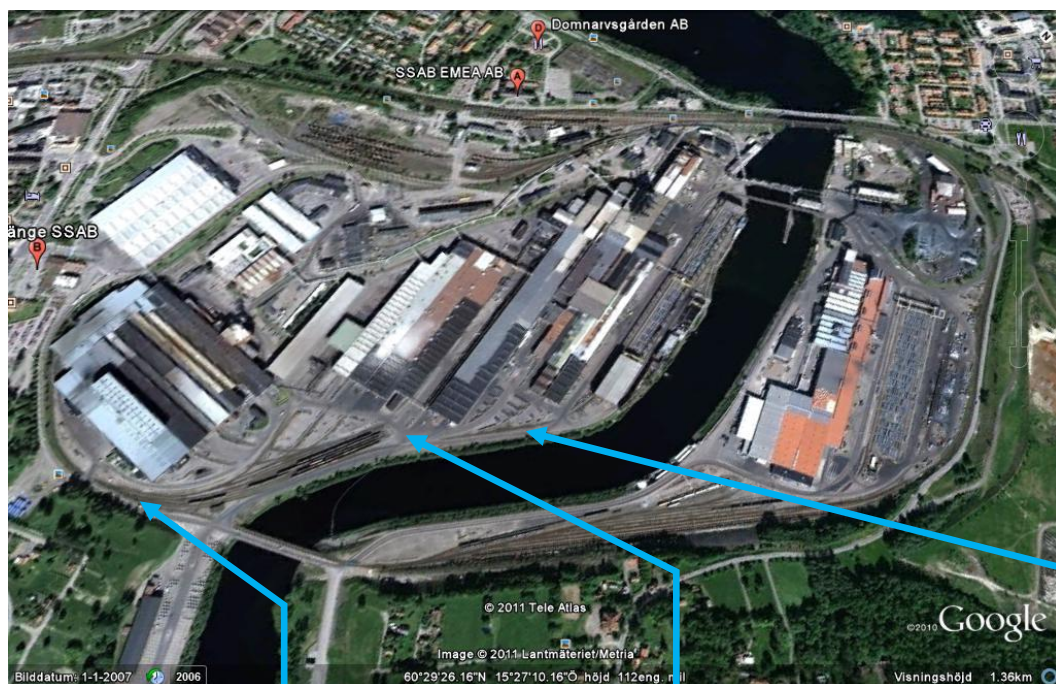
Bild 1. Översiktsbild industriområdet

Tågets placering
(med sista vagn)
när backnings-
momentet startar

Kollisionspunkt
mellan tåg och
truck

Motviktstrucken
kör vägen mellan
älv och järnväg
mot färdiglager

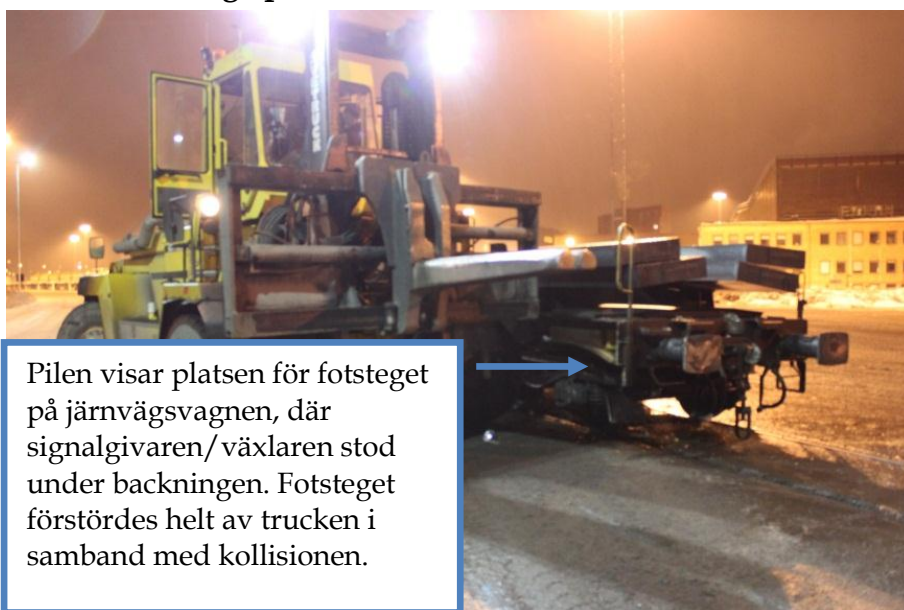
**Bild 2. Trucken och järnvägsvagnen direkt efter olyckan
Den 23 ton tunga plåtrullen ramlade av vid kollisionen.**

Pilen visar platsen för fotsteget
på järnvägsvagnen, där
signalgivaren/växlaren stod
under backningen. Fotsteget
förstördes helt av trucken i
samband med kollisionen.

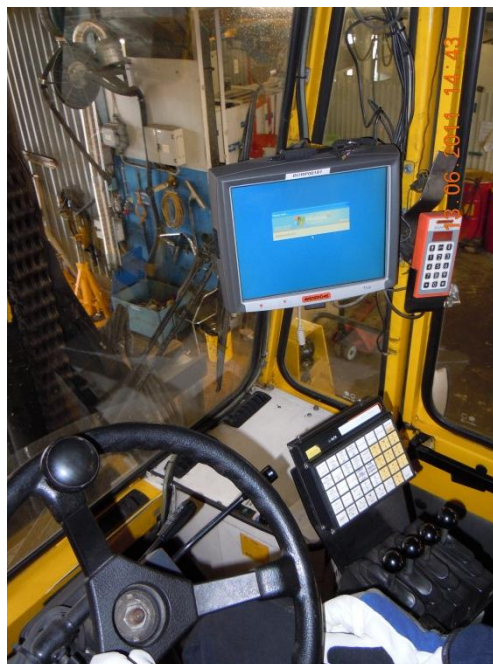
Bild 4. Dataterminal i hytt

och höger är nog den mest påtagliga risken av dem alla. Därtill kommer en data-, och en återrapporeringsterminal i hytten som styr dirigeringen av trucktransporterna men även återrapporering av utfört arbete.

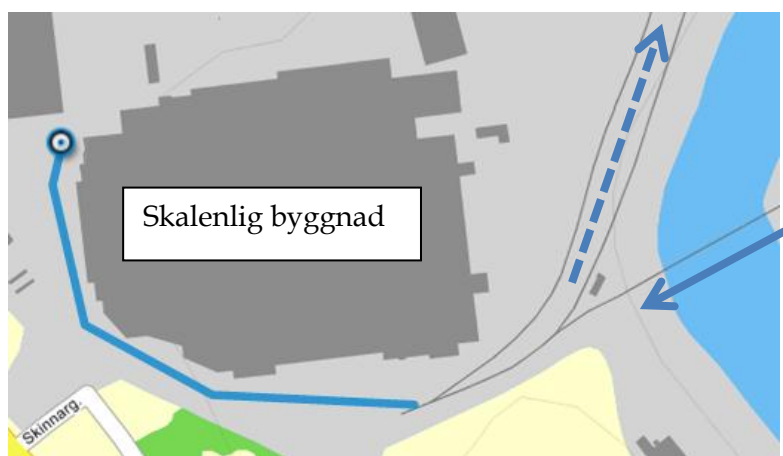
På bilden nedan kan det 450 m långa tåget ses proportionellt i den blå heldragna linjen med loket längst fram, här inritat som en ring. På sista vagnens fotsteg, i tågsättet, står signalgivaren/växlaren under tågrörelsen. När tåget passerar växeln mot sidospåret till ämnesterminal 2 rapporterar signalgivaren/växlaren detta till lokföraren som stannar tåget. Signalgivaren/växlaren hoppar av järnvägsvagnen och slår manuellt över järnvägsväxeln mot sidospåret till ämnesterminal 2. Rapporterar detta till lokföraren som därmed påbörjar backningen (efter streckad pil).

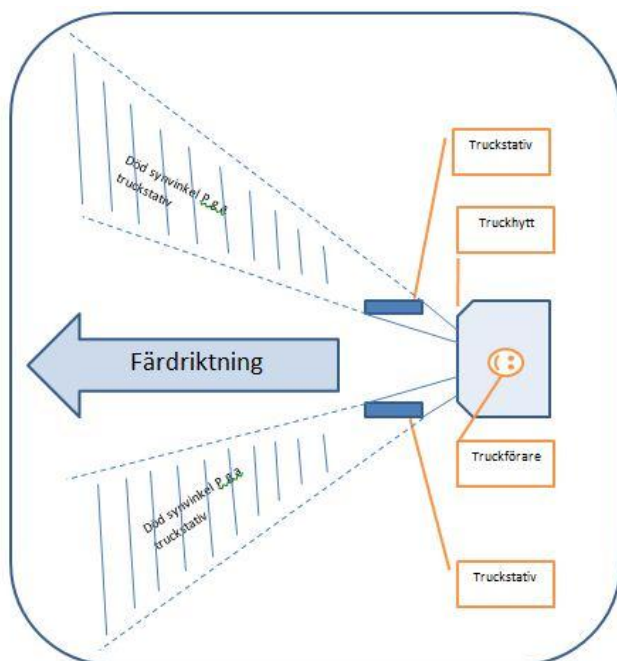
Bild 6. Teoretisk bild av den "döda vinkeln" ifrån truckhytt

Truckföraren ser ett tåg men bedömer att tåget står stilla. Det backande tåget saknar såväl roterande gult ljus som reflexer och belysning i backriktningen. Signalgivaren/växlaren, som står på fotsteget på den första järnvägsvagnen, har påtagna varselkläder med reflexer. Truckföraren har inte sett reflexerna från varselkläderna. Genom framrutan begränsas truckförarens sikt av det lyftstativ som finns fram på motviktstrucken. Truckföraren upplever att sikten framåt begränsas av truckstativet vid körning.

Truckstativet fram på trucken begränsar synfältet genom framrutan med bakgrund av lyftstativets djup och konstruktion vid färd framåt. Denna konstruktion begränsar även förarens sikt åt både vänster och höger sida som skapar en "död" vinkel i färdriktningen. Den last som trucken, i detta fall i form av plåtrulle, transporterar på truckstativet vid olyckan ses inte påverka truckförarens möjlighet att kunna se tåget.

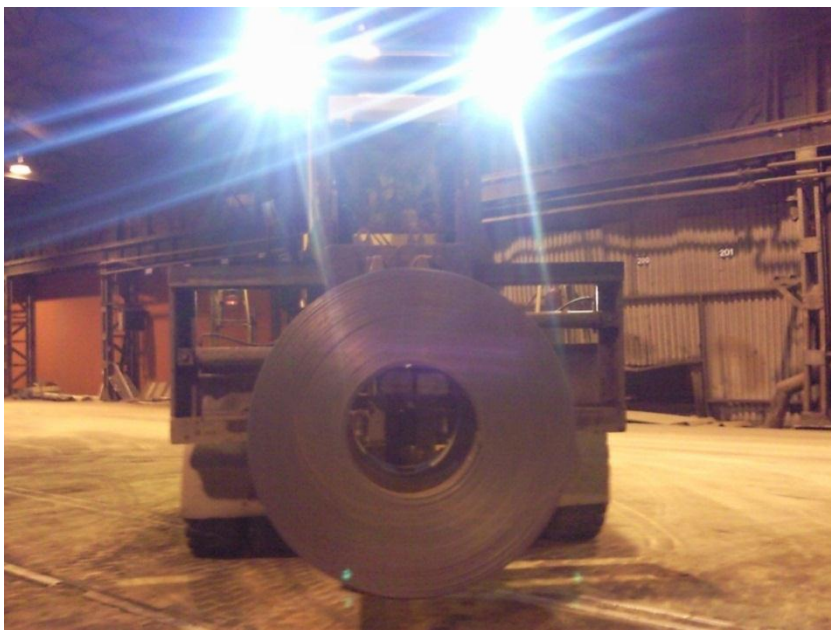
belysning var tänd och bestod av halvljus och arbetsbelysning med Xenonljus. Den eftermonterade arbetsbelysningen har dock inget helljus och ljusbilden och injusteringen av det eftermonterade Xenonljuset är oklar. Möjligheten att se reflexer i god tid (på avstånd) för truckförare med denna typ av ljus bör utredas vidare.

Bild 7. Truck med plåtrulle 23 ton och arbetsbelysningen påslagen. Det påslagna halvljuset syns inte på grund av truckstativet som skymmer.

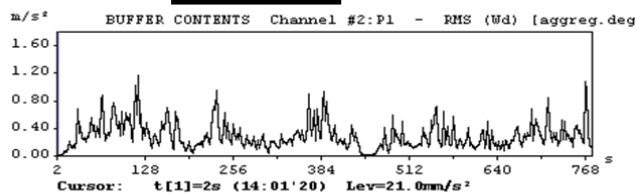
Mätning 1

Kommentar: använt högsta värde 0,7 (Y-riktning) överskrider insatsvärde vid körtid över 4,1 timmar. Referensmätare ur funktion,

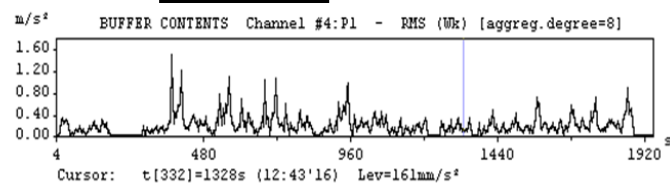
Mätning 10

Kommentar: använt högsta värde 0,42 (X-riktning)
