Rapport – djupstudie 2012

Tillbud inom entreprenad på byggarbetsplats

Dnr: 2011/101547

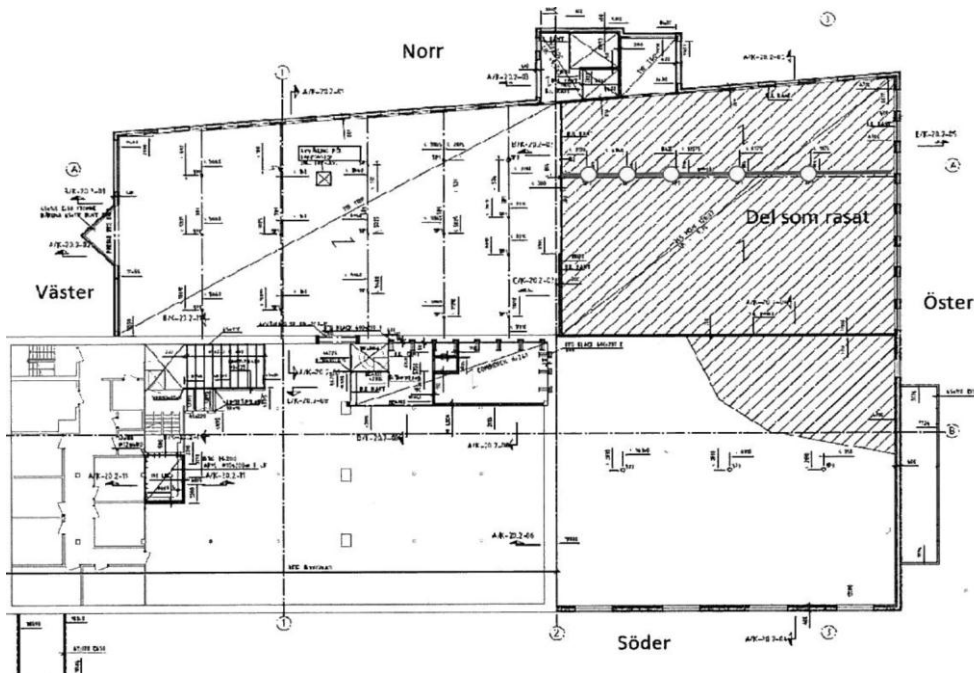
Bild 3 Översiktsplan. Markerat område är den ungefärliga omfattningen av raset.

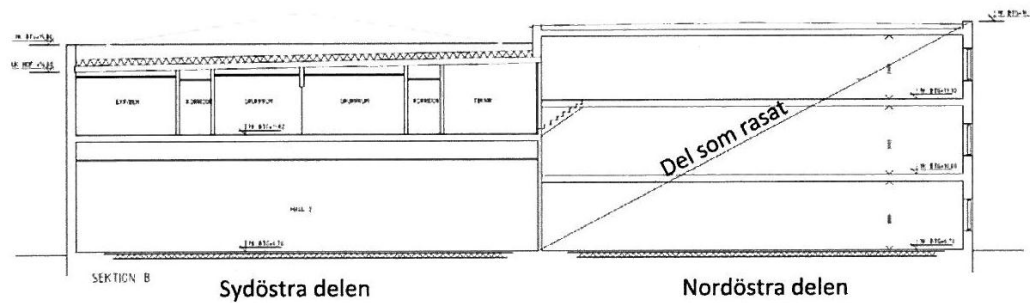
Bild 4 Sektion genom den del där raset skett

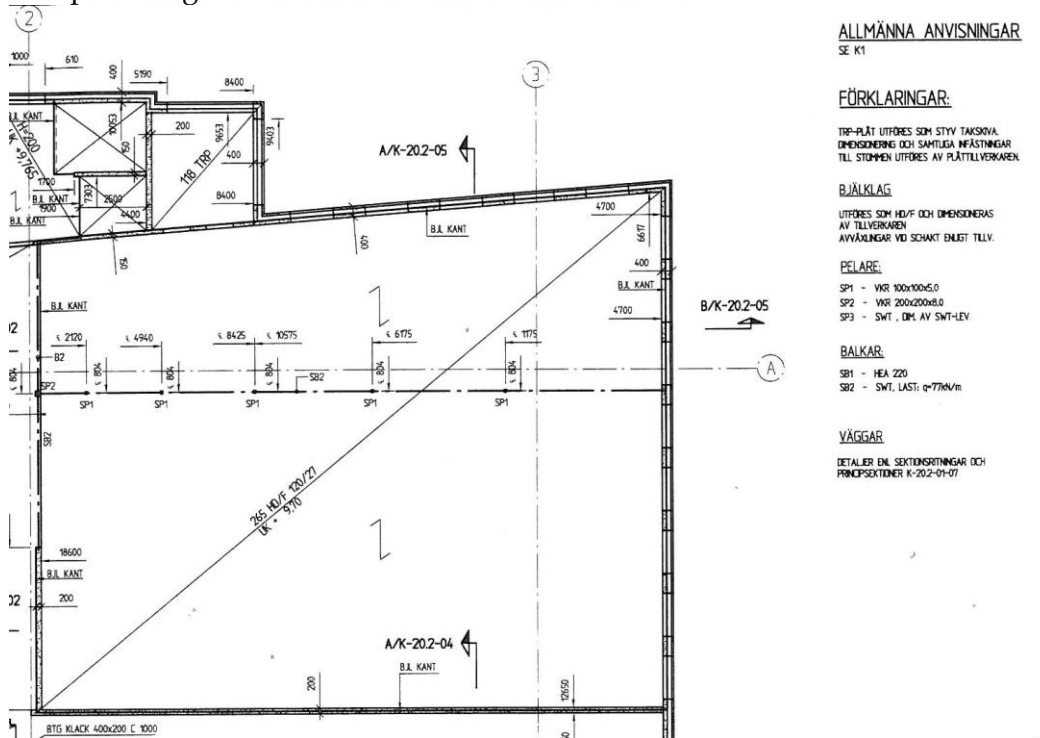
Bild på ritning.

Efter färdigprojektering och sista projekteringsmötet, beslutade TE att byta ut bjälklagsbalken från SWT-balk till HPC-balk som enligt K1:s ritningar skulle vara SWT-balk.

BO2: Fel i ritning.
