ARBETSMILJÖ
VERKET

Rapport - djupstudie

Truckolycka, Hälsingland, 2011

REM 2009/16827

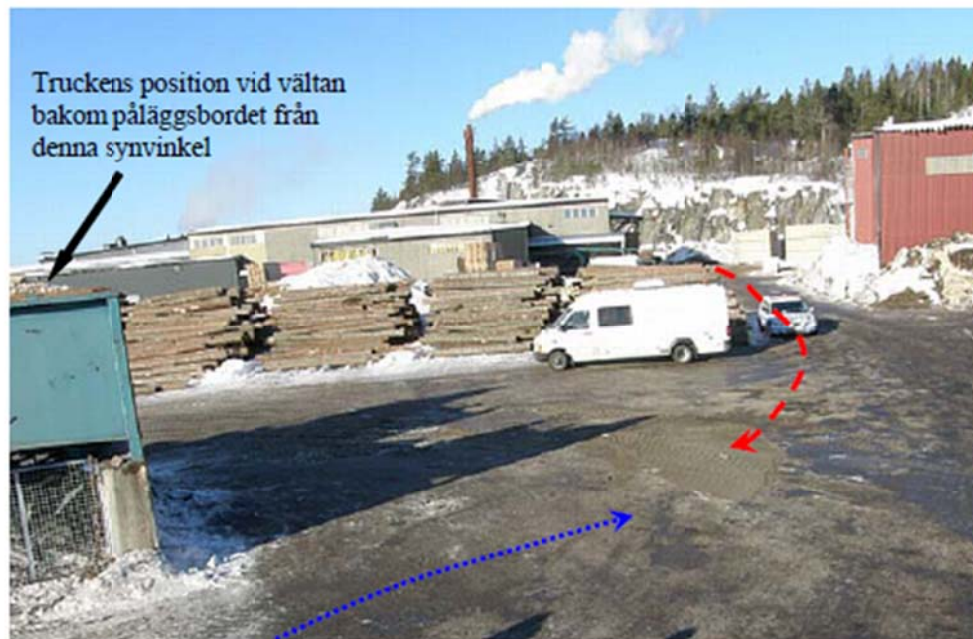
Bild 1

Siktförhållanden sedda från virkesmätbryggan med den omkomnas (röd streckad) och mannen från underhållsavdelningens (blå streckad) gångväg inritad.

Bilarna på bilden fanns inte på plats vid olyckstillfället.

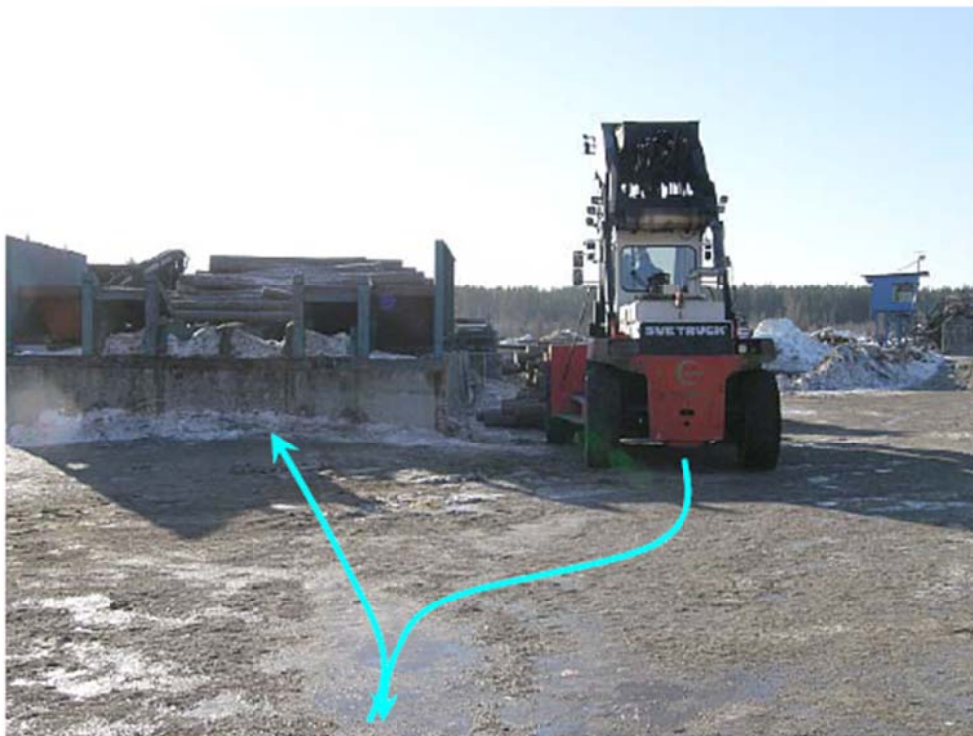
Bild 2

Timmertruckens körväg vid lastning från timmerupplaget och upp mot pålastningsbordet.

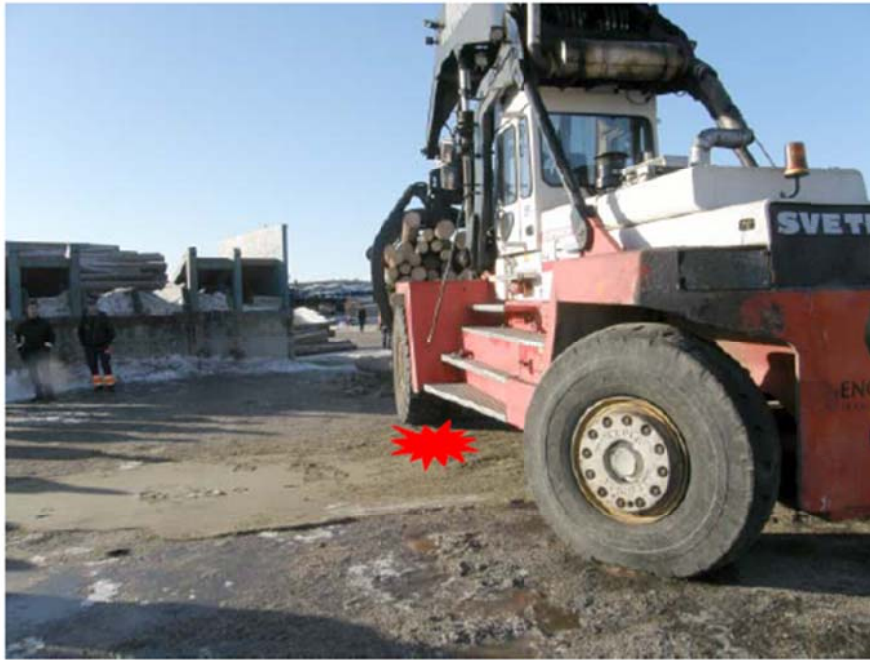
Bild 3

Den ungefärliga platsen för påkörning markerad

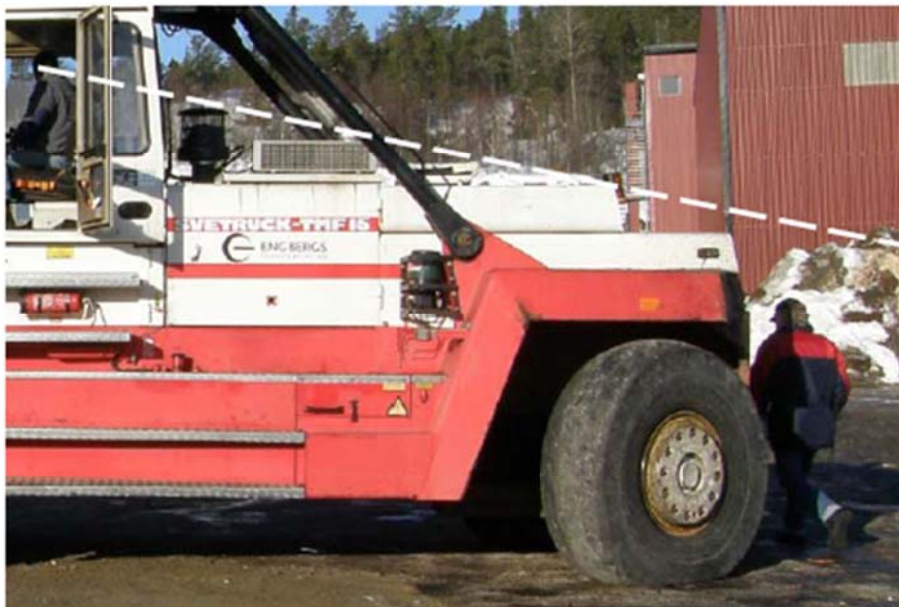
Bild 4

Dålig uppsikt bakåt för truckföraren.

Bilden visar storleksrelation mellan timmertruckens bakre del med bakhjul och en gående vuxen person.

När det inte helt går att skilja trucktrafik från gående är det nödvändigt att vidta andra åtgärder. För att hjälpa truckföraren att upptäcka gående där truckar körs är exempelvis backkamera, ljudsignal och vändbar förarstol användbara hjälpmedel.

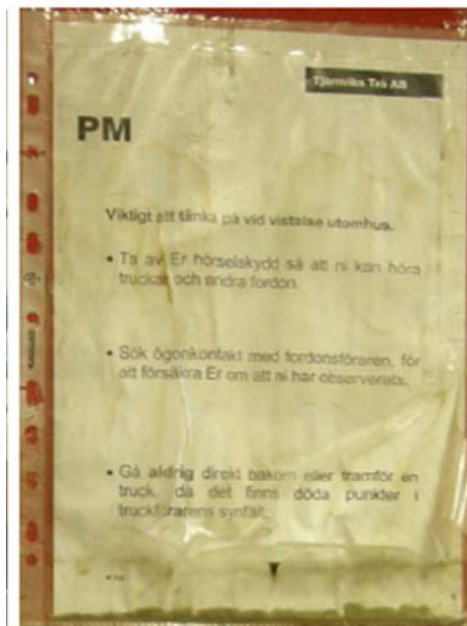
Bild 5

Varselkläder finns för de som av någon anledning måste ut på timmerplan. Det har meddelats muntligt men finns inte nedskrivet. Varselkläder fanns i matsalen, det kände kvinnan enligt uppgift till. Radiokontakt kunde inte tas vid den dörr där hon gick ut, radio saknas vid den utgången.

Utgångsdörr vid emballeringen med anslaget PM om regler för vistelse utomhus.
