ARBETSMILJÖ  
VERKET

# Rapport - djupstudie

## Truckolycka pappersbruk, Mönsterås, 2011

REM 2009/16827

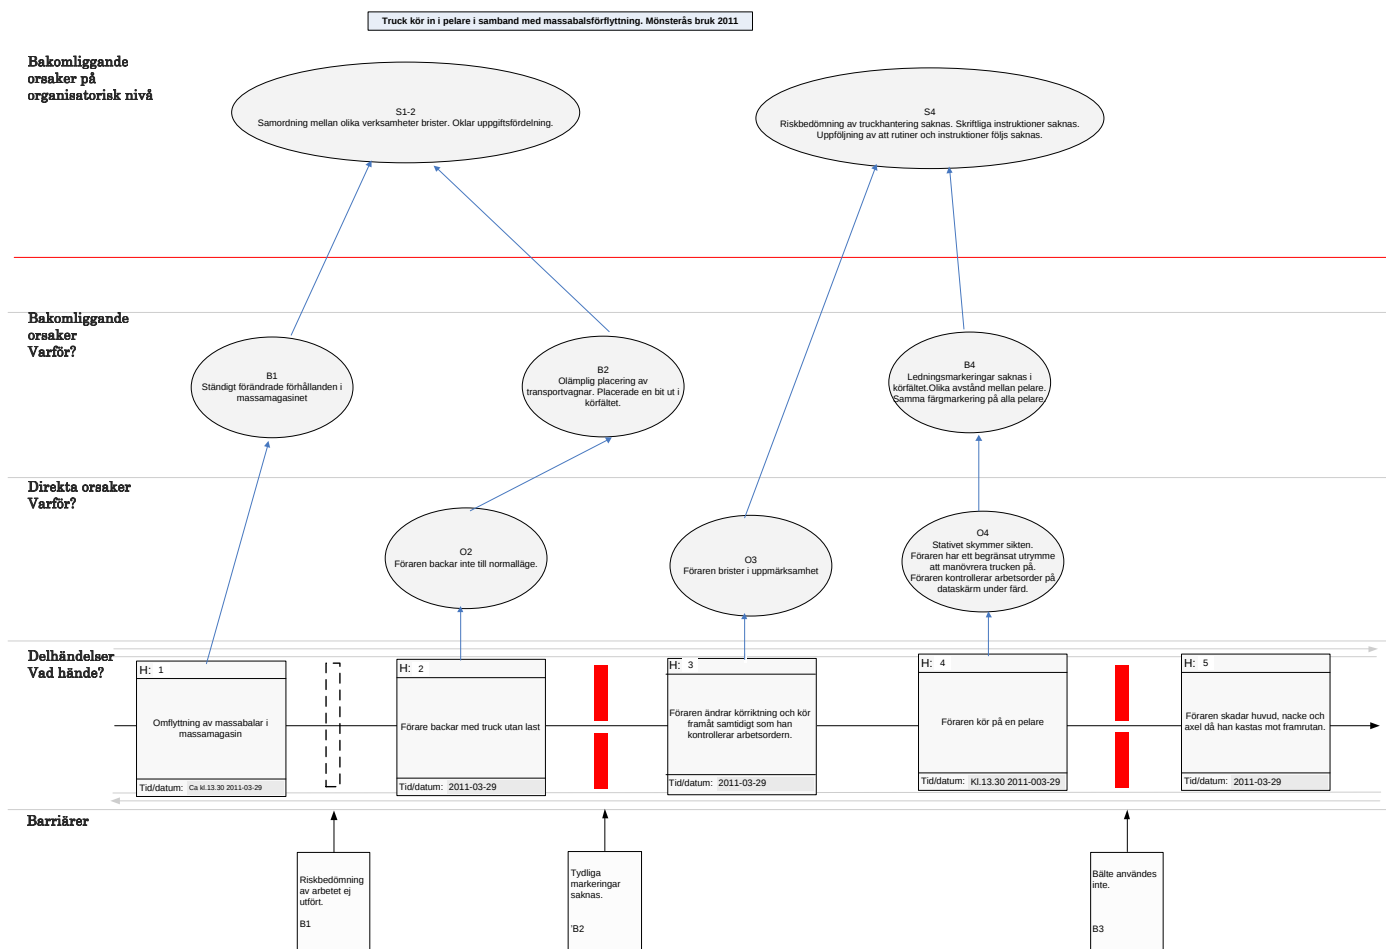
## Bilaga 1 – Händelseanalys

Förkortningar H1, B1, S1 etc, under respektive underkapitel till kapitel 6 hänvisar till den grafiska händelseanalysen. Se bilaga 1.

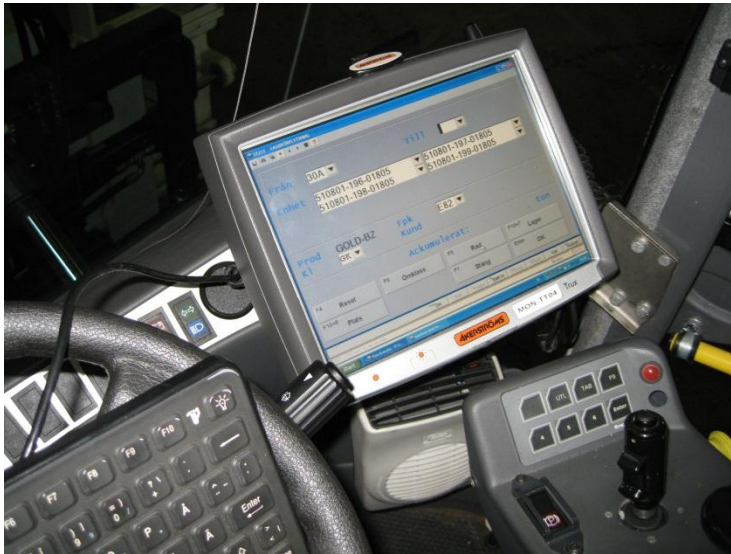
H3: Föraren ändrar körriktning genom att vända trucken cirka 45 grader för att därefter köra rakt fram. Under manövern kontrollerar föraren arbetsordern på bildskärmen. Se bild 1.

O3: Föraren har inte fullständig uppmärksamhet på truckkörningen. Samtidigt som han hanterar trucken kontrollerar han arbetsordern på bildskärmen.

Bild 1. Arbetsorder på datorskärm.

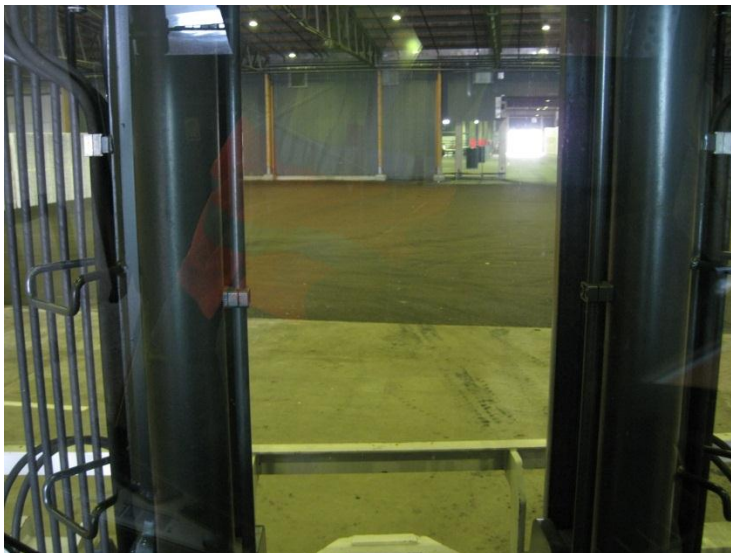
H4: Truckföraren missar att en byggnadspelare finns i färdriktningen och kör på pelaren. Truckens vänstra framsida träffar pelaren. Se bild 2 och 3.

O4: Pelaren är skymd av truckens vänstra stativ vilket gör att föraren inte uppmärksammar pelaren utan kör på den.

Bild 2. Pelare skymd av truckens stativ.

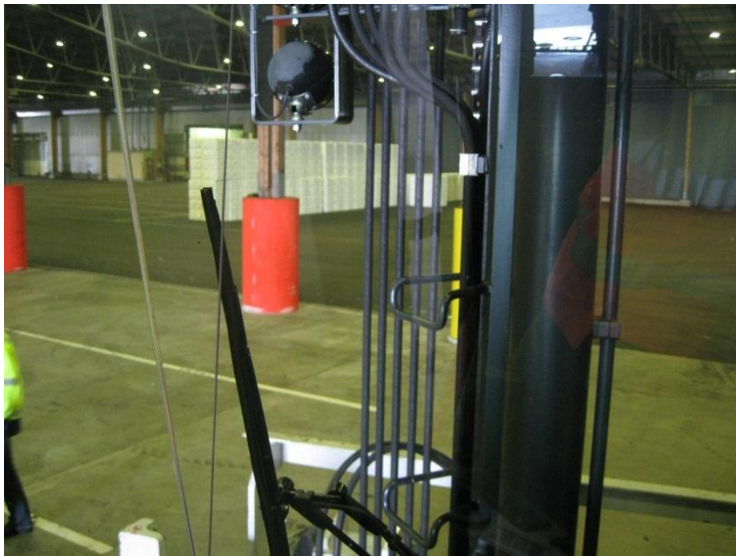
Bild 3. Pelare till del skymd av truckens stativ.

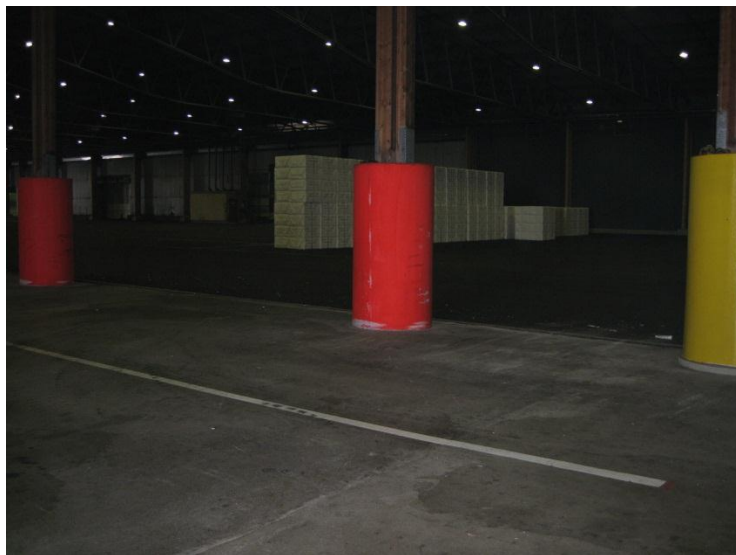
B4: Det är olika avstånd mellan pelare i samma pelarrad i massamagasinet. Alla pelare har samma färgmarkering vilket gör att föraren inte får någon orienteringshjälp. Se bild 4 och 5. Det finns heller inga ledningsmarkeringar i körfältet som kan hjälpa föraren att orientera sig.

Bild 4. Olika avstånd mellan pelare i samma rad.

B1: Om en riskbedömning av arbetsmomentet utförts kunde risken med transportvagnarnas placering upptäckts. Om en generell riskbedömning gjorts kunde risken med pelarnas placering och färgmarkering uppmärksammas.

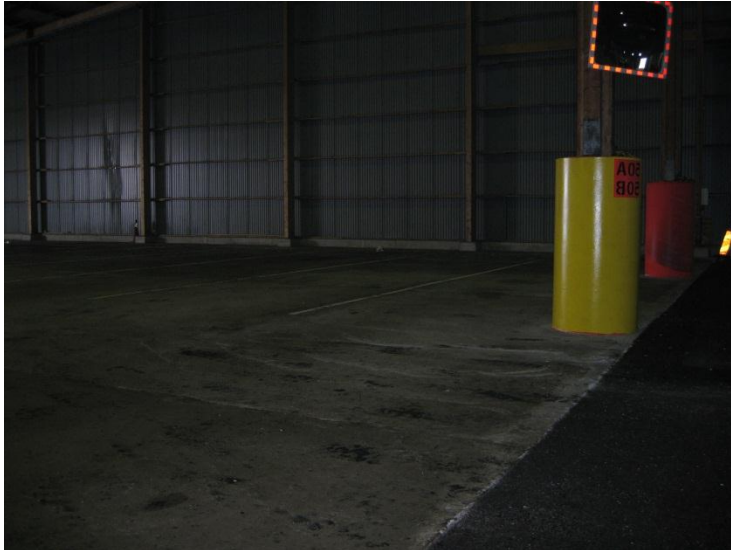
Bild 5. Ledningsmarkeringar saknas.

B2: Om tydliga ledningsmarkeringar hade funnits hade det varit lättare för truckföraren att uppmärksamma att han befann sig utanför körleden.

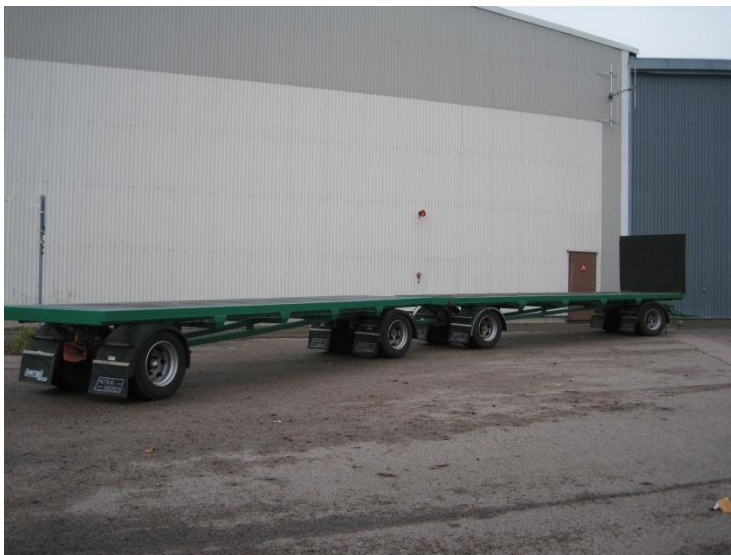
B2: Ett bestämt antal transportvagnar (fyra vagnar) får vintertid placeras på angiven plats i massamagasinet. Vid olyckstillfället hade fler transportvagnar än tillåtet placerats på platsen. Transportvagnarna fick då inte plats utan stack ut i truckens körfält. Föraren kunde då inte backa tillräckligt långt bak. Detta

S1-2: Det finns brister i samordningen mellan olika verksamheter inom företaget. I en muntlig överenskommelse mellan Utlastningen och hamnen ingick att ett antal transportvagnar får placeras i massamagasinet vintertid. Ett anvisat område finns att tillgå. Vid olyckan var transportvagnarna delvis placerade utanför anvisat område. Om detta sker finns oklarheter kring vem som har ansvaret för att rätta till bristen. Se bild 6 samt bilaga 3.

Bild 6. Transportvagn.
