ARBETSMILJÖ
VERKET

Rapport - djupstudie

Truckolycka
Verkstadsföretag, Eskilstuna, 2011

REM 2009/16827

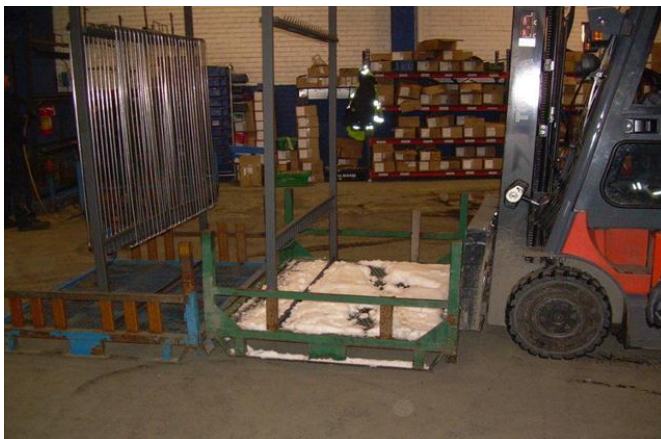
Friktionen mellan truckens gafflar och målningsfönstren är låg, då metall ligger direkt mot metall. På olycksdagen är målningsfönstren snöiga och isiga eftersom de stått utomhus, vilket ytterligare minskar friktionen.

Problemet med låg friktion mellan gafflar och material är känt, men har inte lett till någon åtgärd. Truckföraren uppger att det är väl känt att fönstren kan flytta sig när man svänger.

Att fönstren var isiga och snöiga ökar risken för att de ska flytta sig. Enligt truckföraren har man inte tid att "avisa" dem innan man kör, möjligen kan man slå gafflarna emot varandra för att få bort den värsta snön.

Bild 2: Is och snö

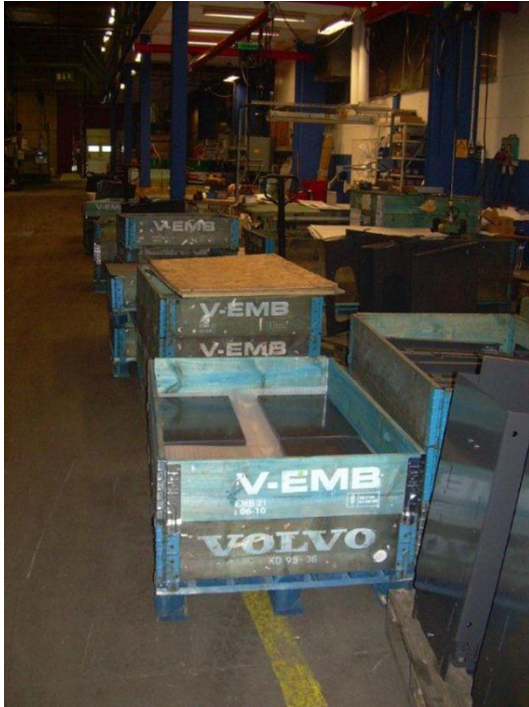
Att placera material i truckgångar är accepterat på företaget. På grund av ökad produktion har man brist på ytor. Detta medför att de truckgångar som är markerade med gula linjer inte respekteras, utan används som avställningsytor för gods.

Denna barriär respekterades inte på företaget. Varken på den aktuella avdelningen eller på företaget i sin helhet.

Bild 3: Truckgång på företaget. Observera arbetsplatserna på höger sida om truckgången.

Företaget har vidtagit ett stort antal åtgärder för att komma tillrätta med problemen. Genom att rensa ut gammal gods från ett lager har man skapat mer plats. De har ändrat rutiner för hemkommande gods som nu lagerläggs i höglager i stället för att köras in till de olika avdelningarna. Dessutom ser de över tillbudsrapporteringen, rutiner för skyddsronder och introduktionsrutiner.
