<b>Arbetskyddsstyrelsens handledning för ackrediterade kontroll- och certifieringsorgan</b>		Ackr.omr.	Nr.
			<b>10</b>	<b>3</b>
			Rev.	Sid.
				<b>1</b>
Handläggare	Styrelsens ärende	Hänvisning	Datum	
<b>Göran Lundmark</b>	<b>31 TM 1010/95</b>		<b>1995-12-18</b>

## FÅNGAPPARAT JOTUMA GTH

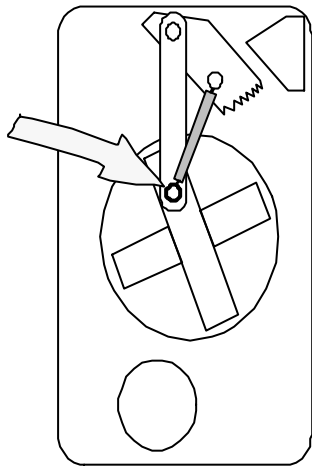
En olycka har inträffat där en kranhiss har störtat. Flera faktorer har samverkat till att olyckan inträffat. En i sammanhanget allvarlig aspekt är att fångapparaten inte fungerade. Fångapparaten är av märke "Jotuma GTH". En svetsad axeltapp (se pilen i figur) som är väsentlig för fångapparatsens funktion hade brustit i en svets och lossnat från apparaten. Svetsens kvalitet var bristfällig.

Vid återkommande besiktning av kranhissar och hängställningar är det viktigt att fångapparatsens kondition kontrolleras och då speciellt infästningen av den aktuella tappen.
