## BILLYFT - SPRICKOR I LYFTVAGN

Tillverkare            ELVIS HH A/S

Typbeteckning        HH 227

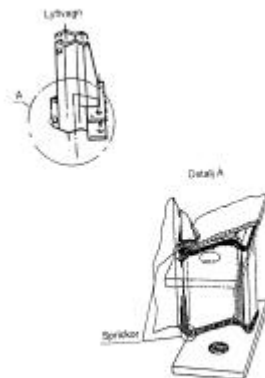
Vid återkommande besiktning har upptäckts att sprickor uppstått i lyftvagnen. Sprickorna är orienterade till den plåt där konsolplåtar för arminfästning ansluter. Plåtfältet direkt bakom konsolplåtens inre del är bockat och dessutom påverkat av svets. På de billyftar som skador upptäckts har sprickorna funnits i och kring svetsen. Se bild.

Vid besiktning kan lyftvagnen köras upp till ögonhöjd för att underlätta inspektion. Ingen demontering behöver göras för att kontrollera eventuell förekomst av sprickor.
