Arbetskyddsstyrelsens handledning för ackrediterade kontroll- och certifieringsorgan		Ackr.omr.	Nr.
			14	31
			Rev.	Sid.
				1
Handläggare	Styrelsens ärende	Hänvisning	Datum	
Göran Lundmark	31 TM 315/94	Medd. 1977:13, punkt 16	1996-04-30

MOBIL ARBETSPLATTFORM EUROLIFT RTZ 140

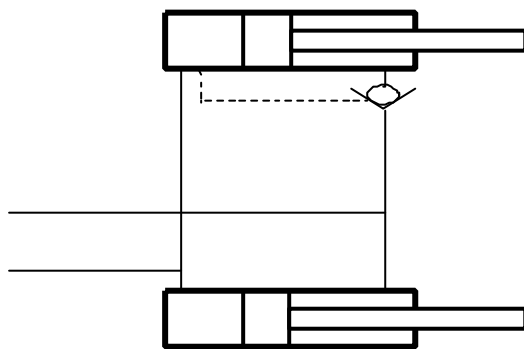
Ett allvarligt tillbud har inträffat med ovanstående plattform. Parallellhållningen av arbetskorgen utgörs av ett s k "master - slave" -system. Cylinder mellan bommen och chassiet fungerar som pump när bommen manövreras och arbetskorgen hålls i nivå genom att vara infästad i en likadan cylinder som är seriekopplad med den första. För att arbetskorgen inte skall börja luta på grund av läckage i t ex manöverventiler är utloppet på cylindern kopplat till en pilotstyrd backventil.

en spårning i ett spår på cylindermanteln insida.

Vid olyckstillfället sprack cylindermanteln i hela sin längd. Kolv och kolvstång drogs ur cylindern och korgen tippade framåt. Olyckan misstänks ha orsakats av att en ispropp bildats i den pilotstyrda ventilen som är placerad på cylindern eller i pilotledningen till densamma. En närmare undersökning av cylindern har visat att infästningen av cylinderlocket inte är dimensionerad för att klara det tryck som uppstår i hydraulsystemet vid en felfunktion på den pilotstyrda backventilen. Cylindern känns igen på att cylinderlocket är infästad enbart med

Den aktuella arbetsplattformen slutade produceras 1985. Arbetskyddsstyrelsen bedömer att ett krav på att byta cylindrarna till en modell som klarar de övertryck som i extremfall kan uppstå i hydraulsystemet, är förenat med stora praktiska svårigheter för ägarna av plattformarna. Ett alternativt sätt att minska risken för denna typ av olyckor är att regelbundet kontrollera att aktuella delar av hydraulsystemet inte innehåller något vatten som kan frysa till is. Ett problem i sammanhanget är att parallellhållningssystemet i stort sett bildar ett slutet system, så det räcker inte med att byta olja i oljetanken. En information om detta har varit införd i tidningen Arbetskydd nr 4/96.

Ett sätt att kontrollera att plattformen i detta avseende erbjuder betryggande säkerhet är att okulärt kontrollera att oljan i "slave-cylindern" inte innehåller något vatten. Vid återkommande besiktning bör kontrollorganet ta reda på om en sådan kontroll utförts på plattformen sedan föregående besiktning. Om detta inte går att utröna bör av besiktningsintyget framgå att plattformen i detta avseende erbjuder betryggande säkerhet endast om en sådan kontroll utförs och eventuella brister åtgärdas.
