Projektrapport provning av spikpistoler

PROJEKTRAPPORT

Datum
2015-12-22

Vår beteckning
2014/119806

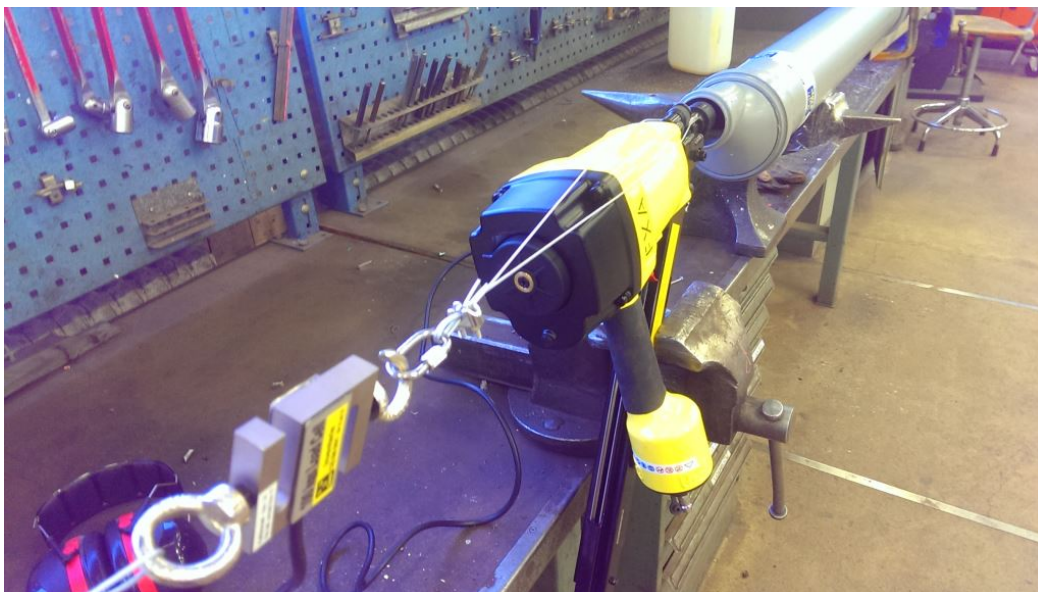
Figur 1. Testrigg för test av avfyrningskraft.

Provningsen utfördes av Svensk maskinprovning (SMP) i Uppsala. För punkt 5.1.5 krävdes en testrigg för att garantera att mätningen av kraften sker på samma sätt vid varje mätning (se figur 1 och 2). De tillåtna minimikrafterna för avfyrning baseras på ett procenttal av maskinens vikt utan fästelement.

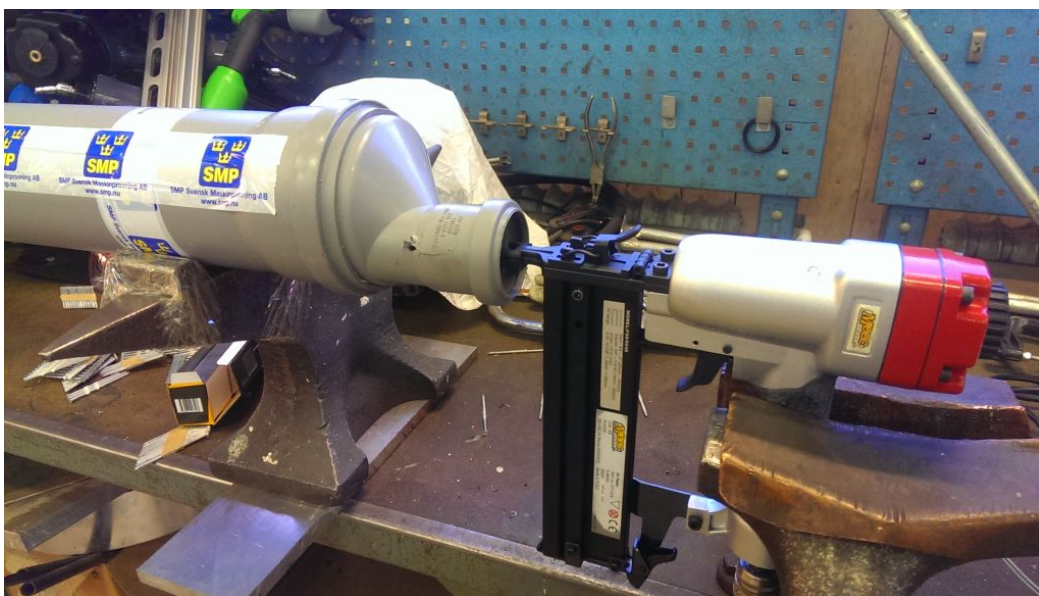
Figur 2. Testrigg för test av avfyrningskraft.
