ARBETSMILJÖ
VERKET

Rapport – djupstudie 2012

Olycka inom entreprenad på fast driftställe

Dnr: 2011/101547

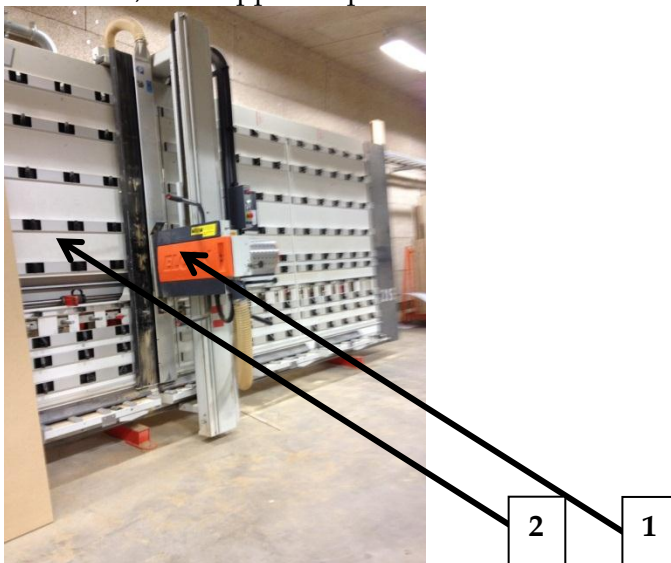
Väggsåg av fabrikat Elcon. Pilen 1 pekar på sågenheten som står inställd för lodrätt sågning, likt olyckstillfället. Pilen 2 pekar på väggsågens stativ där skivor som sågas ska placeras.

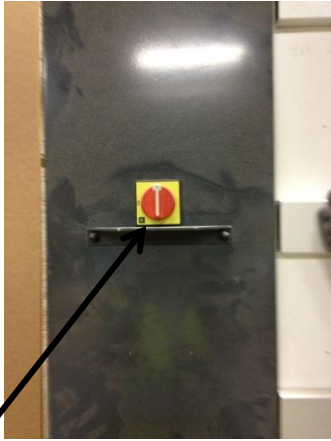
Huvudströmställare på vänster sida av väggsågen. Finns utrymme för hänglås som säkerställer säkert stopp.

På väggsågen finns en huvudströmställare med möjlighet att hänga ett lås på, som säkerställer säkert stopp. I detta fall stängdes inte sågen av vid huvudströmställaren. Detta var något som den intervjuade personalen inte var medveten om. Vid stopp för underhåll används den ordinarie stoppknappen på manöverpanelen.

Instruktioner för säkert stopp saknades. Personalen saknade kunskap om att det fanns en huvudströmställare, som enligt leverantören ska användas vid service och underhåll.

Huvudströmställaren kan säkras med hänglås så att inte någon kan starta maskinen vid arbete kring driftstopp. I detta fall stängdes inte sågen av vid huvudströmställaren.

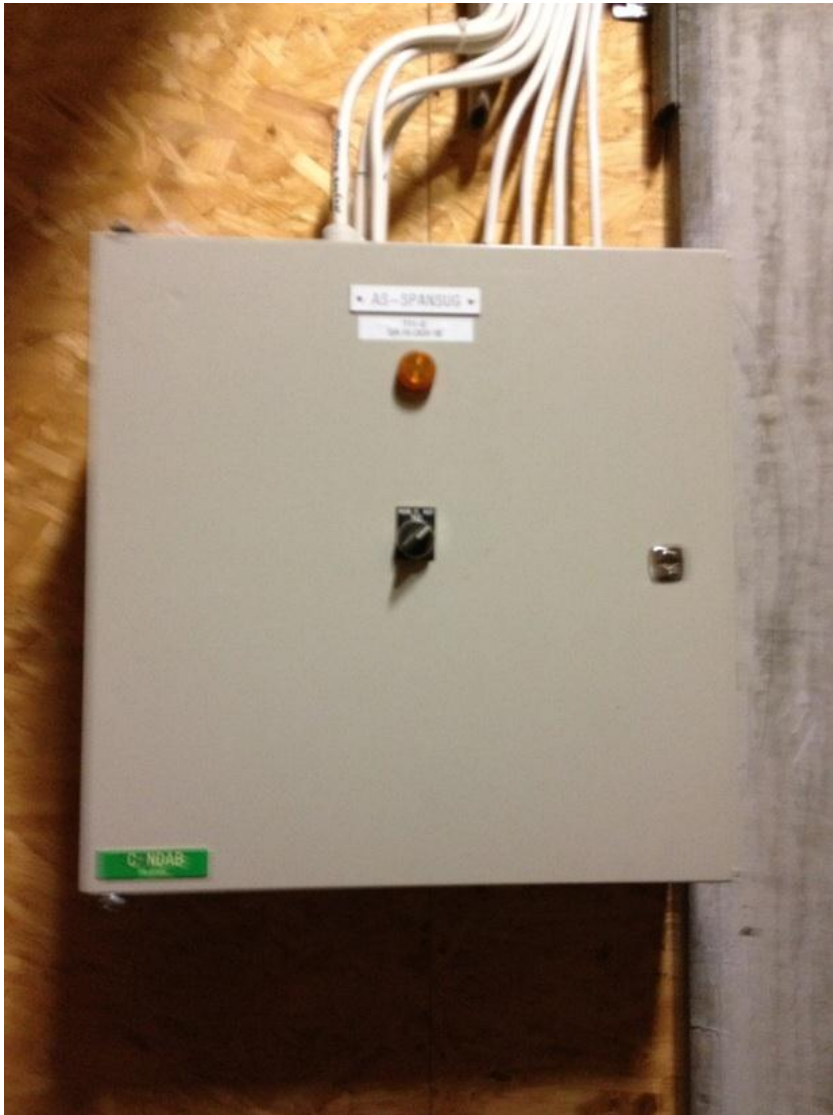
Bild 1. Styrskåp till spånsugsanläggning (processventilation). När vred ställs i läge manuellt kan spånsugen köras separat.

När A har ställt vredet i manuellt läge går spånsugsanläggningen att köra separat från övriga maskiner. Detta innebär att inga rörliga maskindelar behöver vara igång vid fortsatt felsökning.

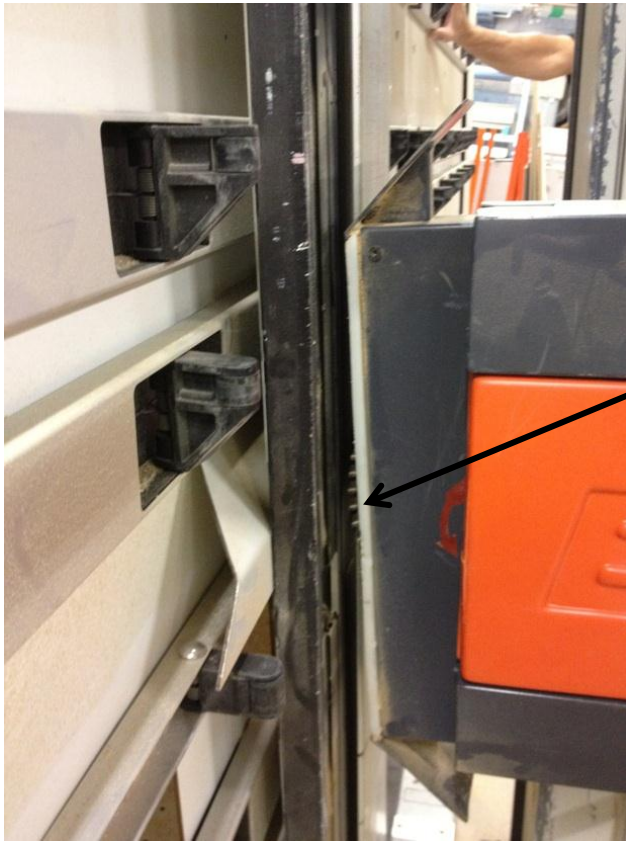
Bild 2. Riskområde där den skadade stoppade in vänster hand. Klingan täcks av både rörligt och fast skydd. Det rörliga skyddet som täcker sågklingan slogs tillbaka mot den orange delen vid olyckstillfället.

Pilen pekar mot en liten bit av sågklingan som sticker ut från det rörliga skyddet.

När sågen stängs av stannar klingan inom 10 sekunder.

A stoppar in handen i riskområdet vid sågklingan och drar tillbaka/slår undan klingskyddet.

Den frilagda klingan sågar A i vänster hand vilket resulterar i allvarlig handskada.

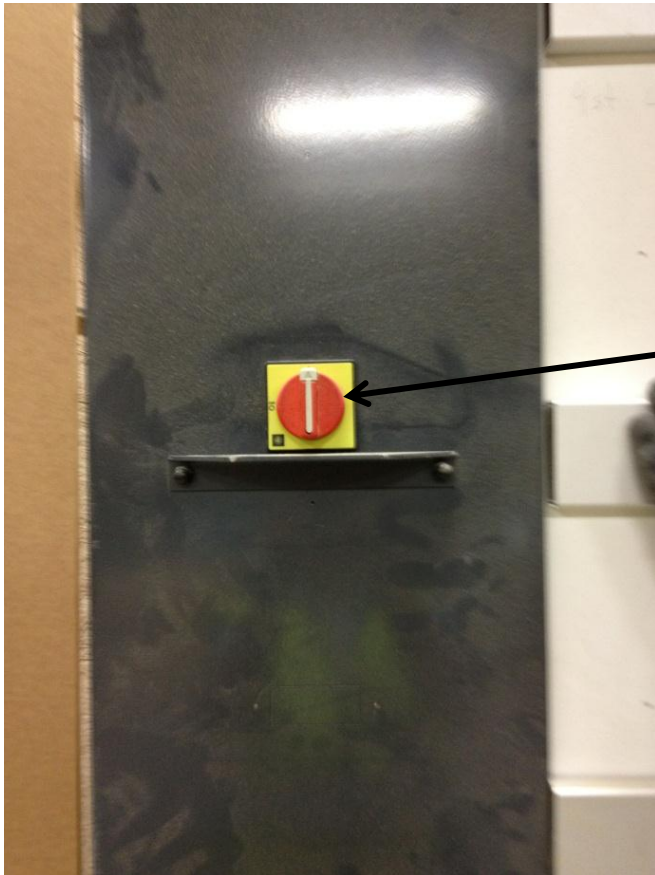
Bild 3. Huvudströmställare på vänster sida av väggsågen. Finns utrymme för hänglås

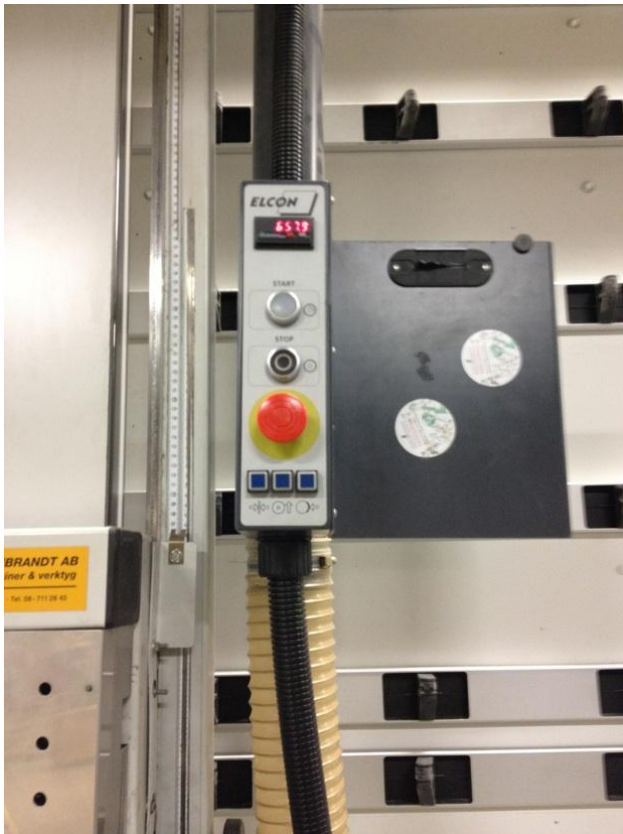
Bild 4. Manöverpanel till väggsågen med tydligt start och stopp.

Det är ett vedertaget arbetssätt att stänga av väggsågen på stoppknappen vid manöverpanelen, innan felsökning genomförs.

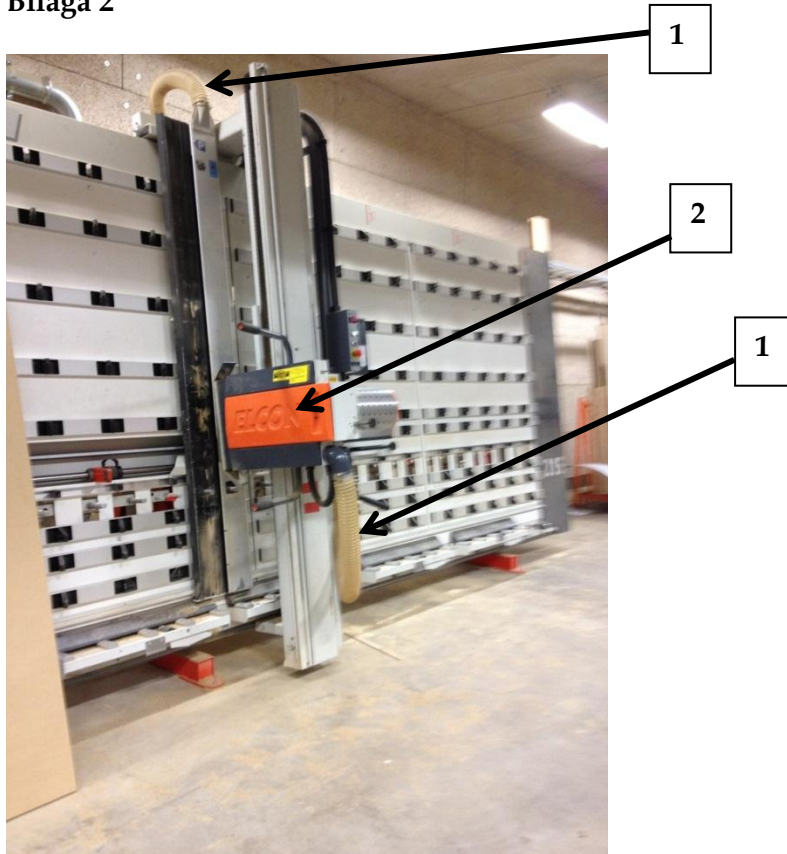
Bild 5. Pilar 1 pekar mot utsugsanordningen, spån och damm leds ut till spånsuganläggningens behållare.

Pil 2 i mitten pekar mot orange skydd som täcker sågklinga. När detta skydd förs utåt stannar väggsågen då det finns en mikrobryttare i skyddet som bryter strömmen till väggsågen. Denna lucka behöver öppnas när en klinga ska bytas eller när rengöring av sågen ska göras. Sågen går inte att starta om inte skyddet sitter på plats.

Väggsågens processventilation (spånsug) är tilltäppt av plexiglasnystan. Det har framkommit efter olyckan att någon dagarna innan olyckan har sågat en stor mängd plexiglas. Efter denna sågning rensades aldrig sågen ifrån plexiglasnystan.
