Rapport - djupstudie

Olycka inom skogsbruk vid bärgning
av skördare
Hökensås, 2010

REM 2009/16827

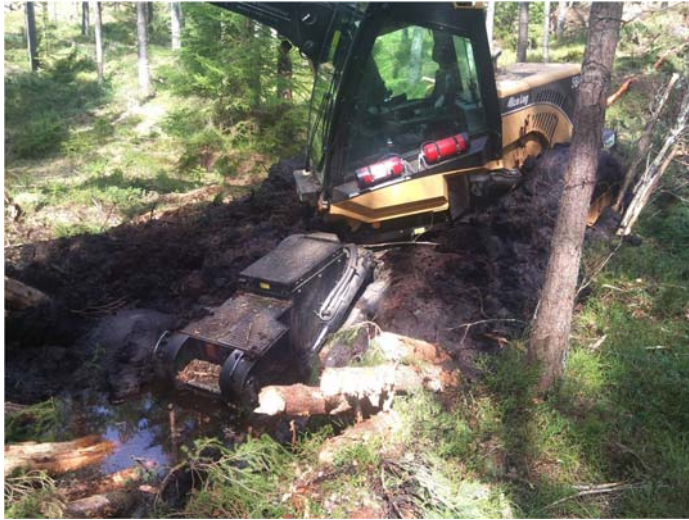
Bild 1

Klockan åtta är avverkningsuppdraget på Hökensås Häradsallmäning i full gång och arbetet fortskrider som planerat. Skördareföraren avverkar och skotareföraren lastar stammar i området. Se bild 1.

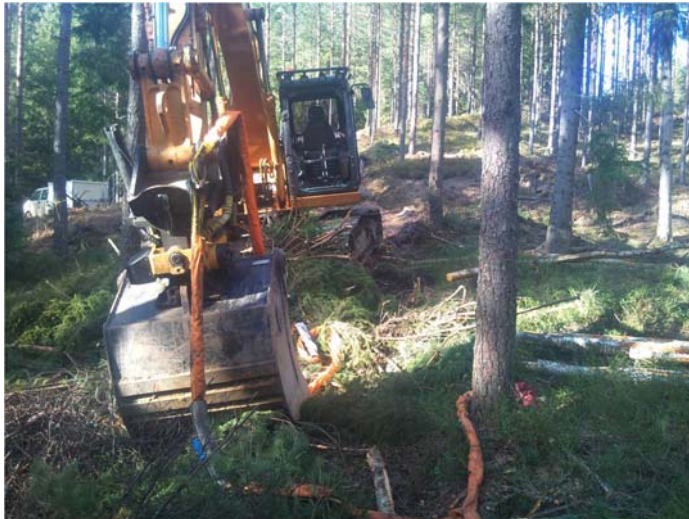
Bild 2

Maskinföraren till skördaren anlitar en grävmaskin med förare för att bärga skördaren. Det har förflutit fem timmar sedan maskinen kördes fast. Skördareförarens tanke är att gräva upp runt skördaren för att få bort massorna som håller maskinen och därefter dra med grävmaskinen. Maskinförarna beslutar tillsammans att först med hjälp av grävmaskinen känna hur hårt skördaren sitter fast. Om det går att dra loss skördaren sparar maskinförarna tid. Grävmaskinen kopplas till den befintliga stroppen som redan är ansluten till dragkroken på skördaren. Se bild 2. Skördareföraren ska köra skördaren för att med drivningen på maskinen ge hjälpkraft vid bärgningen medan grävmaskinisten ska dra med hydrauliken till grävmaskinen.

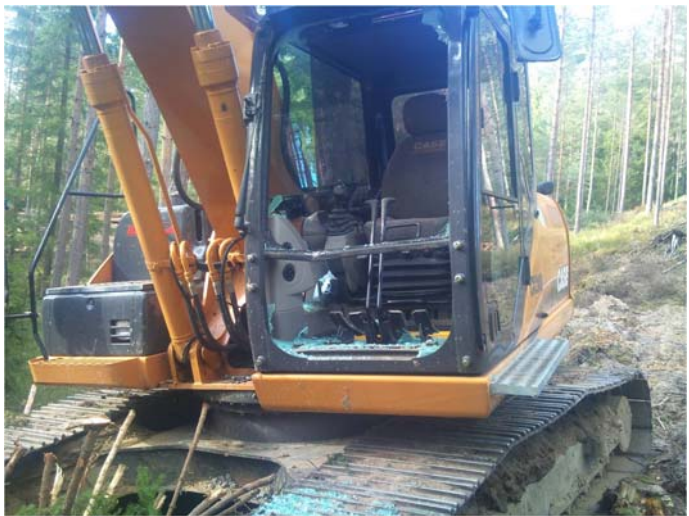
Bild 3

Grävmaskinisten ansätter schaktskopian mot marken och börjar dra med hydraulcylindern till skopan. Plötsligt brister dragkroken och far med våldsam kraft linjärt mot grävmaskinen, träffar metallramen till den delade frontrutan och därefter maskinisten i bålen med allvarliga skador som följd. Se bild 3.

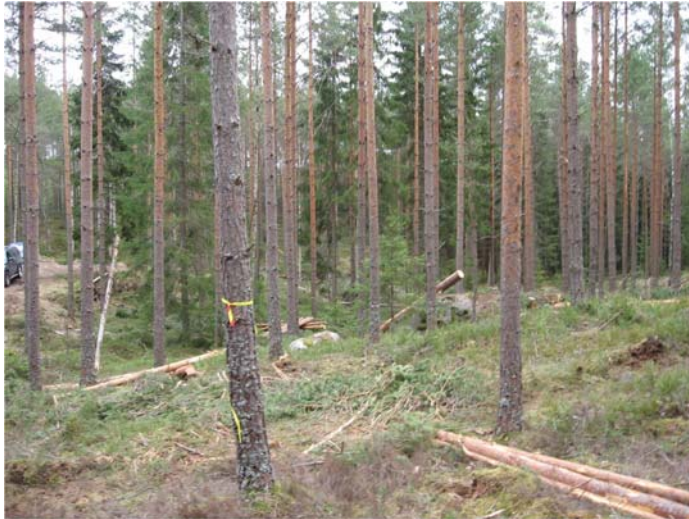
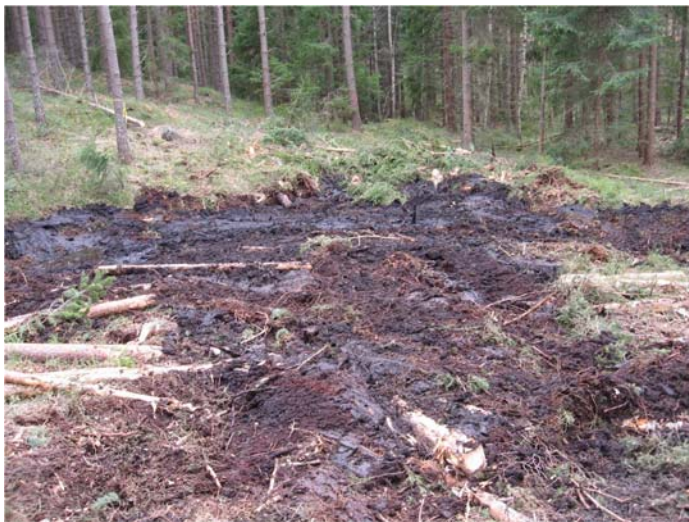
Markförhållandena på Hökensås, med avseende på risken för fastkörning, är kända för att vara svårbedömda. Kartläggningen var inte tillräckligt omfattande. Det aktuella markområdet visade enligt skördareföraren inga ytliga tecken i markvegetationen på att området var sankt. Stickvägen var snitslad av markägaren och skördareföraren följde anvisningen. Se bild 4 och 5.

Brist i kartläggningen av markförhållanden vilket innebar att snitslingen som markerade var skördaren skulle ta sig fram i området var missvisande. Hökensås är en rullstensås som till stora delar är ett torrmarksområde med därtill tillhörande vegetation. Det är dock känt att det förekommer insprängda sankmarkstråk som kan vara svåra att upptäcka. Ett sådant sankmarksområde upptäcktes inte vid kartläggningen och markerades därför inte.

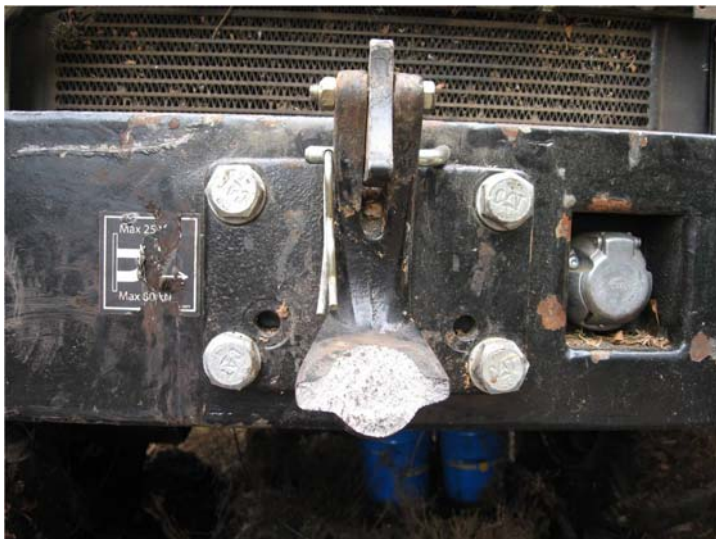
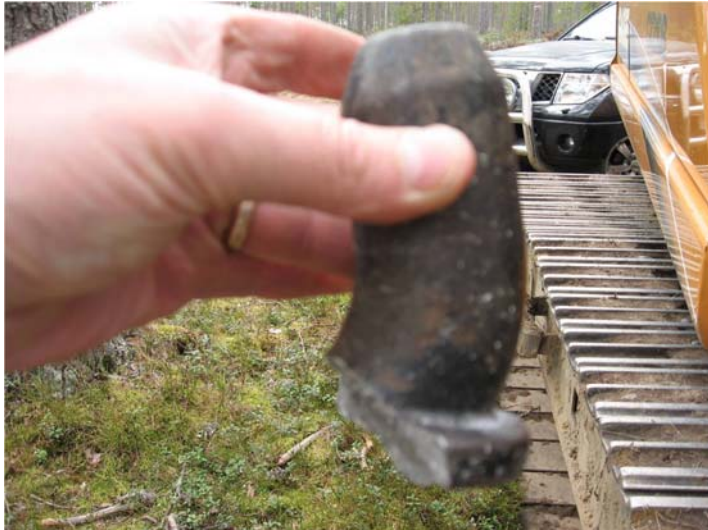
Dragkroken på skördaren brister till följd av överbelastning. Dragkroken far med våldsamt kraft linjärt mot grävmaskinen, träffar metallramen till den delade frontrutan. Metallramen tar upp en del av rörelseenergin. Krokens rörelseriktning ändras något och träffar grävmaskinisten i bålen. Se bild 6 och 7.

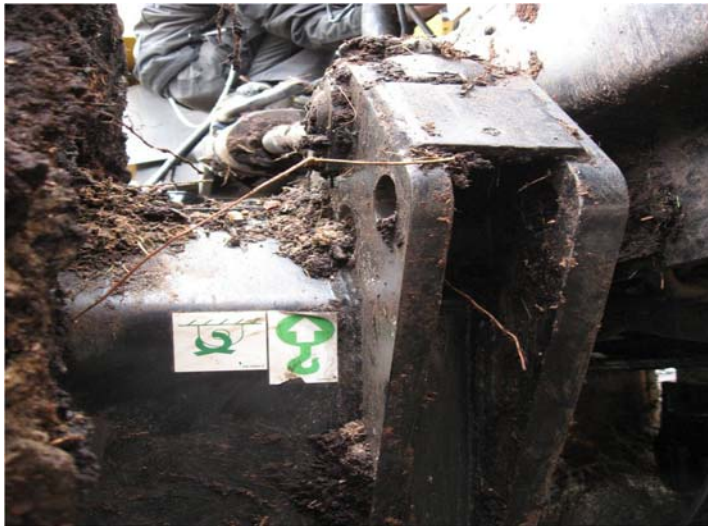
Bild 8

En viktig faktor som påverkat beslutet att koppla stroppen till dragkroken är att skördarföraren befarade att det finns risk att förstöra skördaren genom sneddrag om man hade kopplat draget till något av de bakre pendelarmarna. Förarinstruktionen anvisar att koppling endast får ske med dragstång till den främre dragkopplingen eller de bakre pendelarmarna. De bakre pendelarmarna är inte synliga och lätt åtkomliga då maskinen till följd av fastkörningen är nersänkt i sankmarken. Se bild 8.

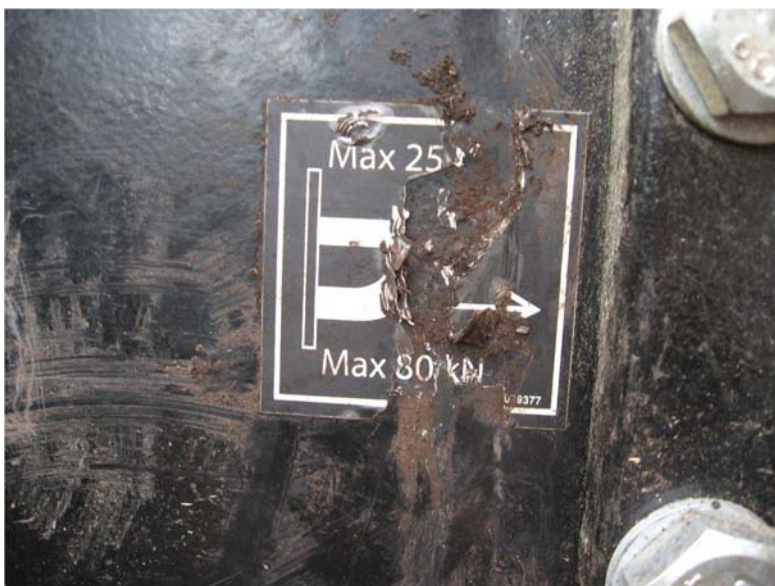
Bild 9

Bakre dragkroken är inte avsedd att användas vid bärgning/ bogsering vilket framgår i körinstruktionen till skördaren. Kroken får inte belastas med mer än maximalt 80 KN i dragriktningen vilket även framgår av informationsskylten i anslutning till kroken. Belastningen på kroken vid bärgningsförsöket översteg väsentligt maximalt tillåten last. Ovanstående förbisågs av maskinförarna. Ett visst stressmoment finns hos de berörda parterna då man vill få loss maskinen

Informationsskylt i anslutning till dragkroken på skördaren som anger maxbelastning i dragriktningen förbisågs av maskinförarna. Se bild 9.

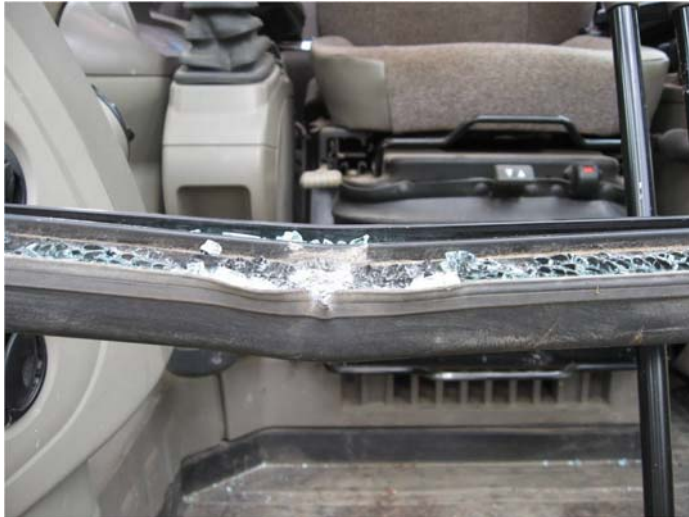
Bild 10

Under andra omständigheter kunde olyckan ha fått en allvarigare utgång. När dragkroken brast flög den linjärt mot förarhytten på grävmaskinen som var utrustad med delad frontruta, träffade metallramen mellan rutorna och därefter maskinföraren i bålen. Hade kroken inte träffat metallramen och ändrat riktning samt tappat en del av energin hade utgången med stor säkerhet blivit allvarigare. Redan vid försöket att dra loss skördaren med skotaren hade kroken kunnat brista och vilken utgång detta kunnat få är svårt att bedöma. Se bild 10.

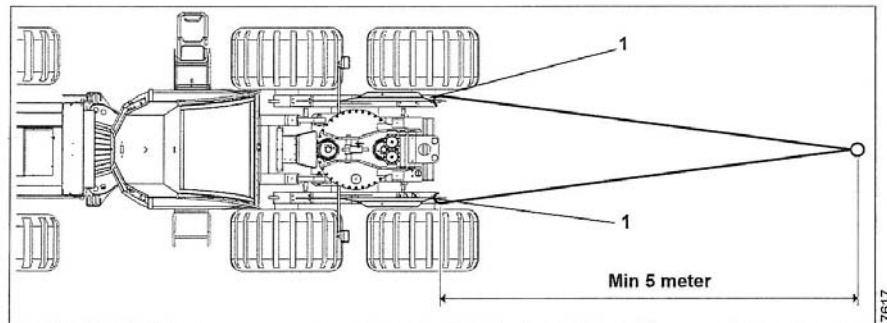
Fig 103. Bärgning, framåt

- Om möjligt väg upp maskinen med hjälp av kranen och lägg under hjulen. Tänk på att så fort körpedalen påverkas kommer midjestabiliseringen att släppa.
- Använd endast så lite gas att maskinen mycket långsamt rör sig framåt samt utnyttja styrutslaget.
- Om draghjälp används vid bärgning framåt fäst då endast i maskinens draghåll (1), och dra i maskinens längdriktning, (ej sneddrag).
- Fäst i speciella draghåll i vagnsramen (2) vid bärgning bakåt.

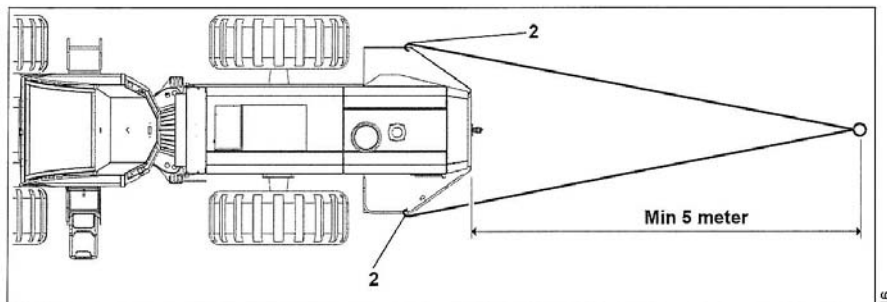
Fig 104. Bärgning, bakåt

- Fäst endast i maskinens draghåll (1), och dra i maskinens längdriktning, (ej sneddrag). Se bilder på föregående sida.

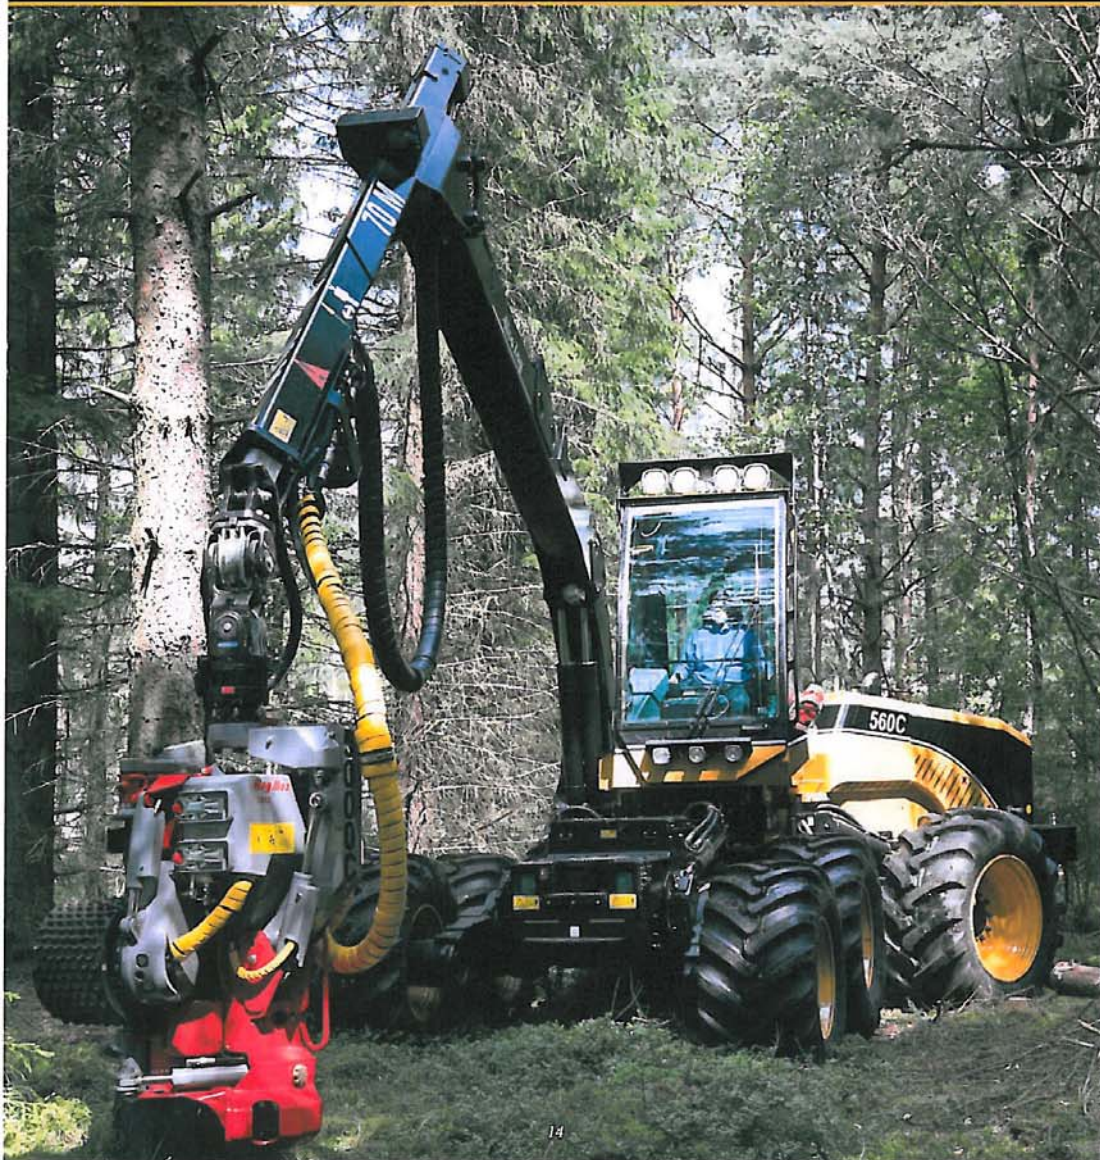
Eco Log 560C är svårslagen när det kommer till förstagallring eller lättare slutavverkning. Kraftfullare transmissionspumpar tillsammans med de nya större differentialventilerna ger mycket god manövrerbarhet. Stabiliteten hos Eco Log 560C gör det möjligt att välja mellan flera olika kranalternativ och skördaraggregat, allt för att bäst passa kundens behov.

- 255 hk
- Lyftmoment, brutto 210 kNm
- 2 x 105 cc transmissionspumpar
- 170 kN dragkraft
- 2 x 130 cc arbetspumpar
- Log Max 4000 eller 5000
- 2989 mm bred, finns även i smalt utförande och är då 2790 mm bred
