# Rapport - djupstudie

## Truckolycka i fryslager, Stockholm 2011

REM 2009/16827

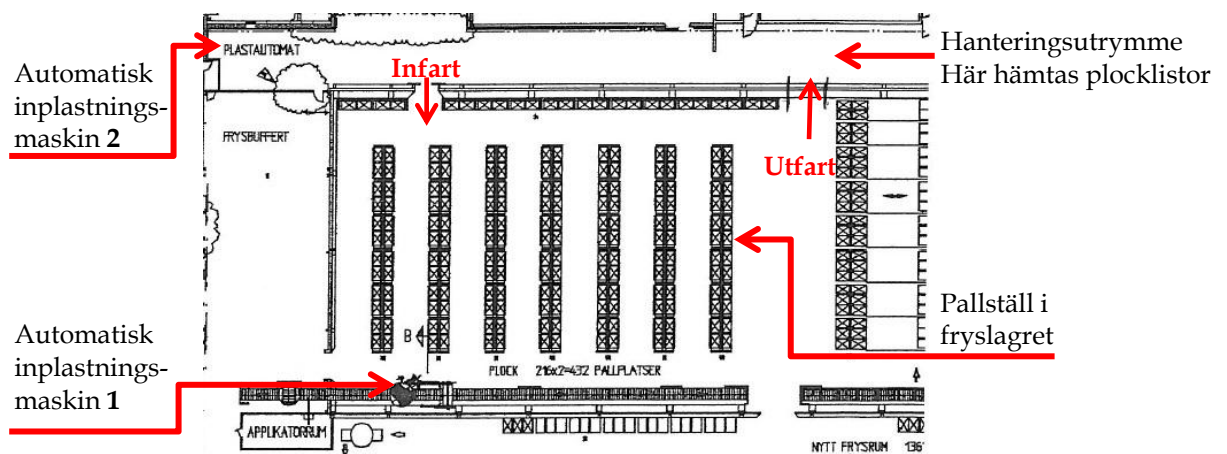
Överblick av fryslaget och intilliggande hanteringsutrymme.

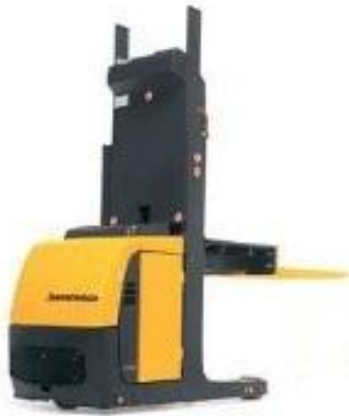
Trucken som används på fryslagret är av fabrikat Jungheinrich EKS 110, tillverkningsår 2007 och CE-märkt.

Driftmanualen beskriver att det är en plocktruck med elmotor och tre hjul. Den är avsedd för användning för transport och plockning av gods på jämnt underlag. Förarplattformen kan höjas till 1,2 meter. Denna modell saknar skyddstak över förarplattformen.

Föraren har godset bakom ryggen på gafflarna när han kör.

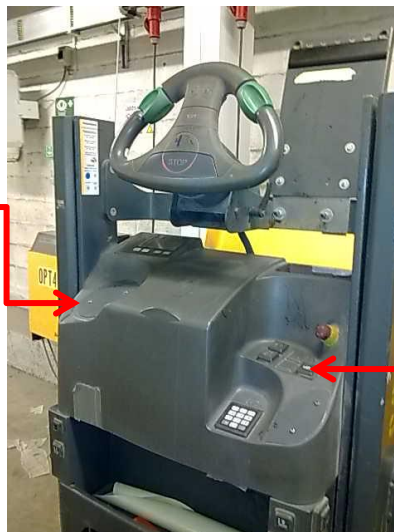
Standardutförande  
Ratt för att styra  
trucken.

Standardutförande  
Körreglage-reglera  
färdriktning och  
körhastighet.

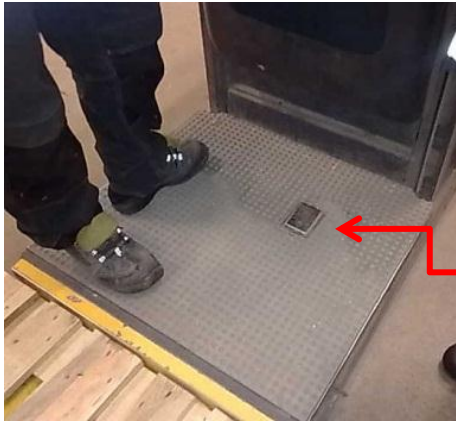
**Styrdonet** på trucken är **särskilt anpassat** för denna arbetsplats eftersom förarna har tjocka handskar på sig och det är svårt att hantera små reglage

En säkerhetsfunktion, som finns på förarplattformen, är en fotpedal som ska vara nedtryckt när man kör. Om fotpedalen inte är nedtryckt så går det inte att köra. Om fotpedalen släpps under färd bromsar trucken in.

Trucken är inte utrustad med skydd som förhindrar att föraren kan falla av förarplattformen (sidoskydd) eller skyddskant bakom förarens rygg. Den har inte någon form av magbrytare (säkerhetsbrytare) om man skulle backa emot något eller backa för långt under hyllor eller pallställ. På det särskilt anpassade styrdonet finns en stoppknapp, men den nås inte av kroppen som en "magbrytare-funktion". Trucken är inte utrustad med back- eller sidospegel.

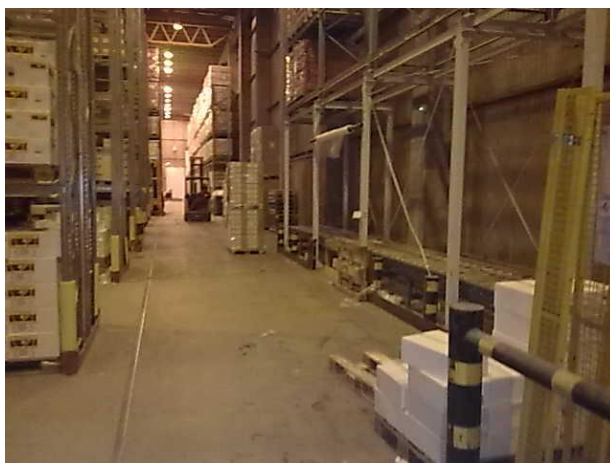
**Inne på fryslagret.**

AT får introduktion i hur trucken manövreras och hur kollin manuellt ska plockas inne på fryslagret och läggas på pall baktill på trucken.

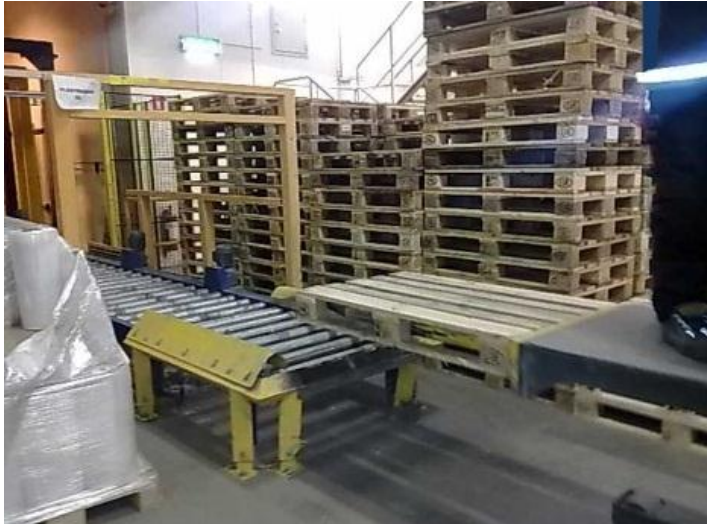
Sedan lastar AT av pallen till automatisk inplastningsmaskin 2 som står i hanteringsutrymmet och hämtar därefter en ny orderlista, och så vidare.

**Hanteringsutrymmet - transportbanan till automatisk inplastningsmaskin 2.  
En pall ska precis lastas på.**

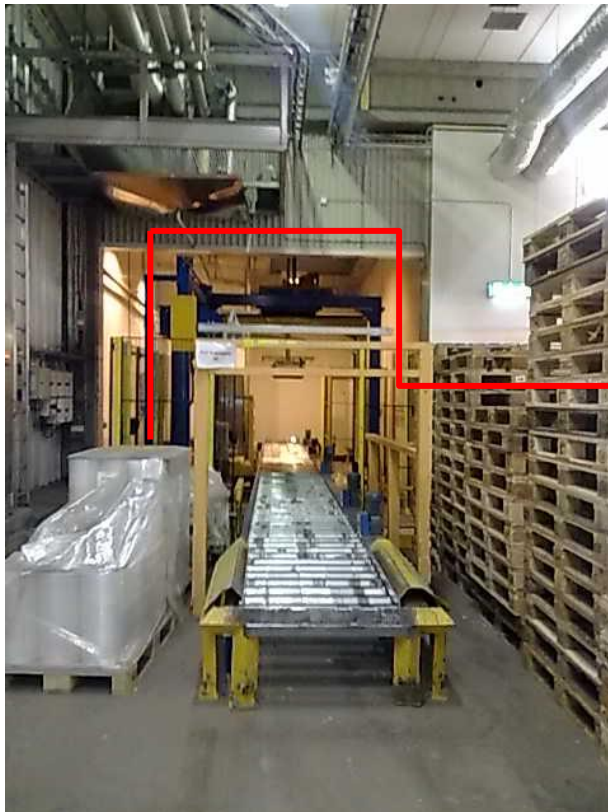
Innanför den blå maskindelen sker inplastningen.

**Hanteringsutrymmet - automatisk inplastningsmaskin 2 med transportbana.**

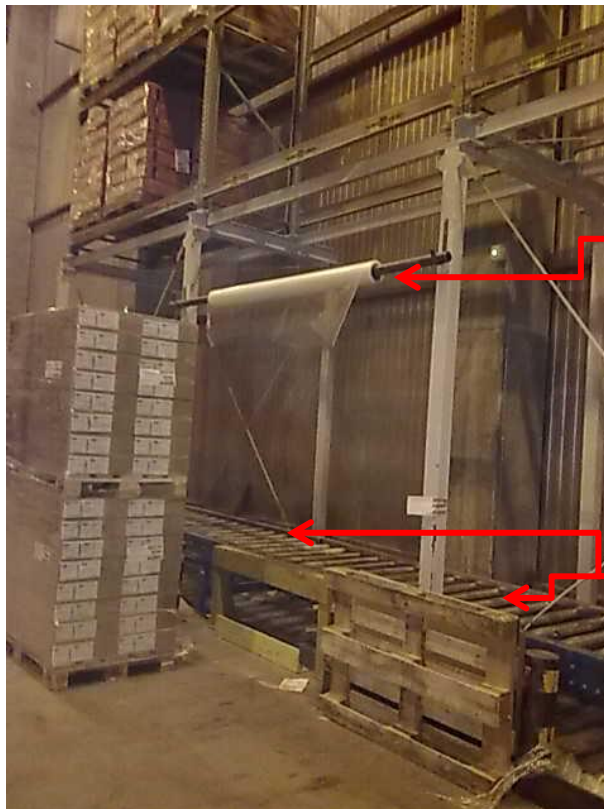
Framför pallstället hänger en  
plastrulle på ett metallrör.

Transportbanan till  
inplastningsmaskinen är  
placerad under ett pallställ och  
cirka 50 cm över golvet.

**Fryslagret - transportbanan till automatisk  
inplastningsmaskin 1 med pallställ ovanför.**

Det hänger en plastrulle på ett metallrör framför pallstället, eftersom toppplastning ska göras där manuellt. (Man ska dra ned och skära av en bit plast och lägga ovanpå pallen med kollin och sedan åker pallen vidare på transportbanan för att plastas in runtom.)

Funktionen för topp-plastning är trasig på inplastningsmaskin 1.

(Inplastningsmaskin 1 har en funktion för topp-plastning som har varit trasig i flera år utan att åtgärdas.)

Det saknas en dokumenterad riskbedömning av plastrullens placering framför pallstället.

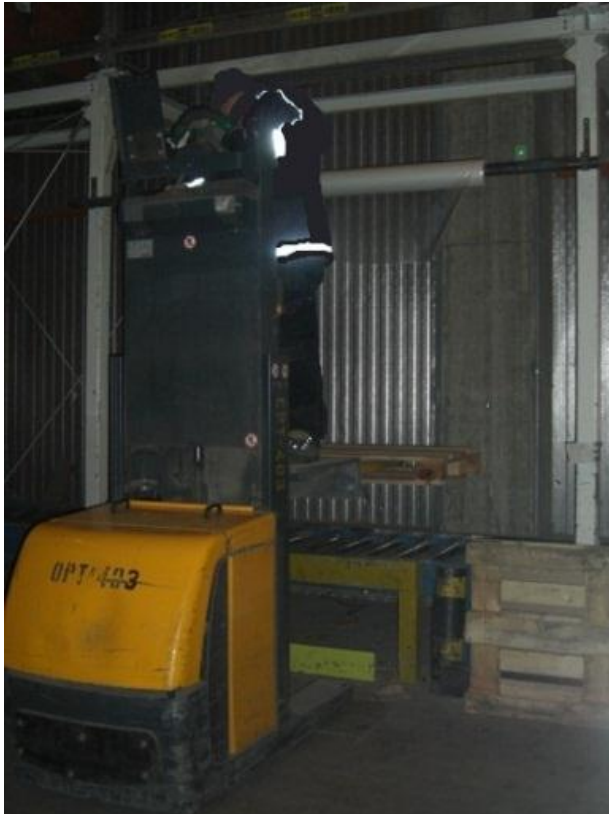
AT står på trucken, vänd med ryggen mot pallstället. Gafflarna sitter baktill på trucken.

AT måste vrida överkroppen snett bakåt för att se hur pallen ska placeras när den lastas av.

AT backar och fokuserar för att ställa pallan i rätt läge på transportbanan som leder till inplastningsmaskin 1.

Det är en stå-truck. Gafflarna sitter baktill på trucken. AT måste vrida överkroppen snett bakåt för att se hur pallen ska placeras när den lastas av.

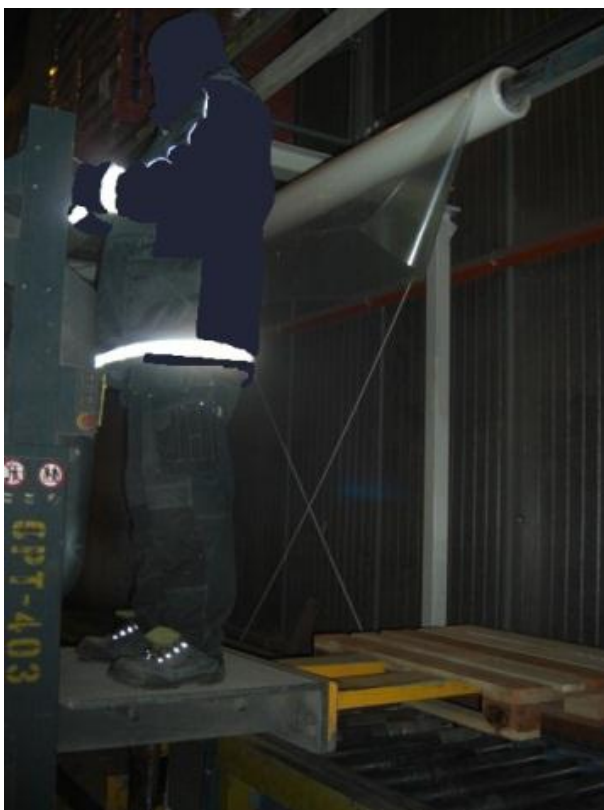
AT backar för långt, slår i ryggen i den upphängda plastrullen och kläms mellan den och styrdonet på trucken.

AT faller cirka en meter ned på golvet.

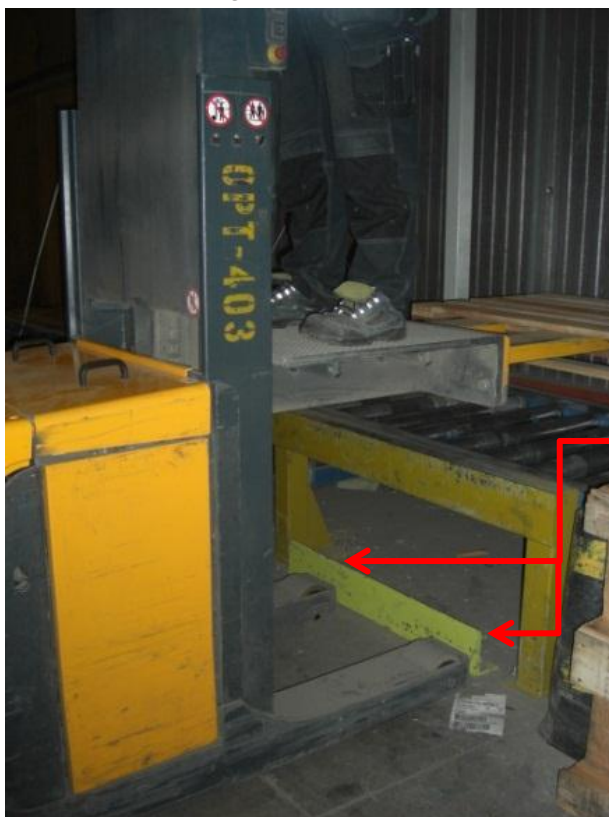
Tidigare fanns en kant på golvet framför pallstället för att stoppa trucken från att backas för långt. Kanten har blivit sönderkörd och en ny har inte satts upp.

Så här ser det ut när kanten för att stoppa trucken är återställd.

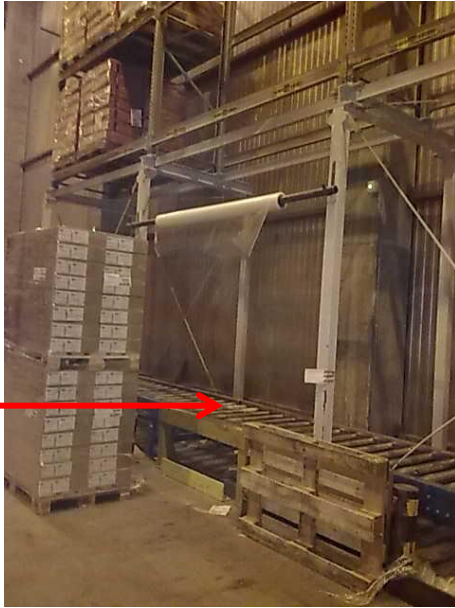
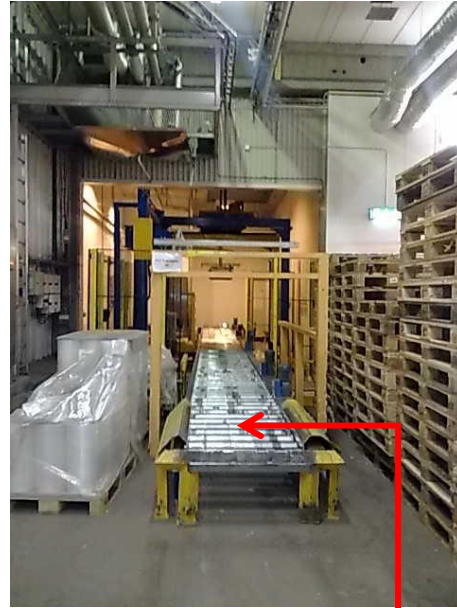
Det saknas en dokumenterad riskbedömning av transportbanans placering (under pallstället) för inplastningsmaskin 1.

(Jämfört med hur inplastningsmaskin 2 är placerad, i ett öppet hanteringsutrymme, finns det vissa försvårande omständigheter när truckförarna ska ställa av en pall på transportbanan till maskin 1.

Vid båda maskinerna är det samma precisionsarbete, där man ska backa med trucken samtidigt som man vrider överkroppen snett bakåt för att se. Vid maskin 1 kör man in emot transportbanan ifrån sidan, banan finns under ett pallställ och ytan att hantera trucken på är där mindre.

**Fryslagret -  
transportbana till maskin 1**

**Hanteringsutrymme -  
transportbana till maskin 2**

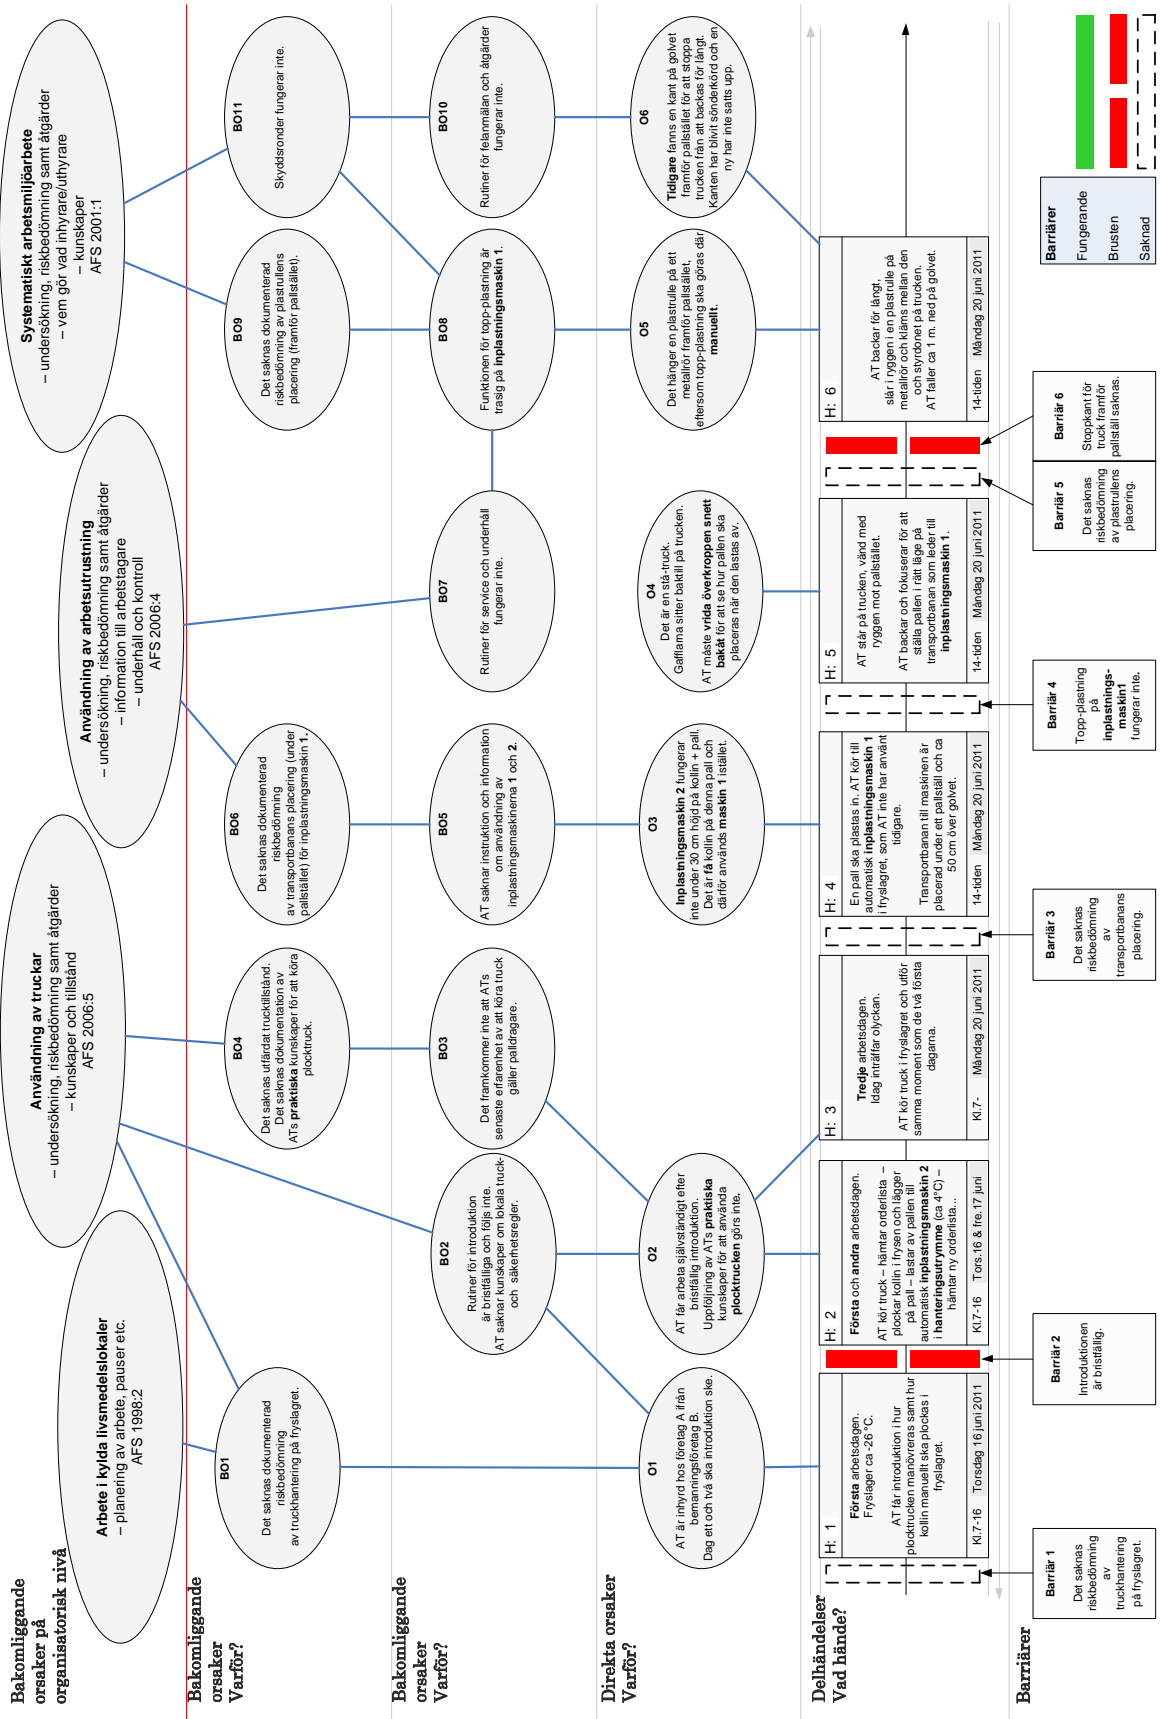
# Bilaga Händelseanalys

Ett händelse- och orsakdiagram tas fram för att åskådliggöra händelseförloppet, de bidragande orsakerna samt de förhindrande barriärerna.
