Arbetskyddsstyrelsens handledning för ackrediterade kontroll- och certifieringsorgan		Ackr.omr.	Nr.
			12	8
		Rev.	Sid.	
			1	
Handläggare	Styrelsens ärende	Hänvisning	Datum	
Anders Åsén	536 TM 608/96		mars 3, åååå

BILLYFT - SPRICKOR I LYFTOK

Fabrikat	Märkisches Verk
Typ	Consul H049
Tillverkerkad år	1983
Max last	2500 kg

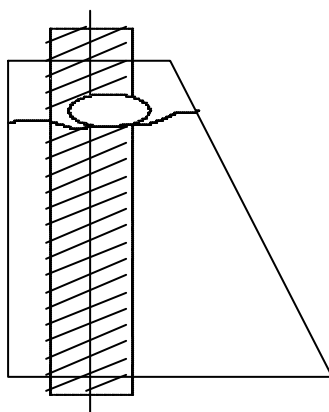
Ett allvarligt tillbud har inträffat med rubriserade billyft. Vid tillbudet brast lyftoket i höjd med övre styrhjulet på grund av utmattnig. Se skiss.

Axel för styrhjul

Sprickor

Skruv

Sprickor i framkanten kan kontrolleras efter att skyddsgardinen lossats. För att kontrollera sprickor i okets bakkant måste oket demonteras.
