SAMMANFATTNING

1. BAKGRUND TILL OCH SYFTE MED HAKO-UTREDNINGEN

Den 20 december 2002 inträffade en dödsolycka i samband med lastning av redskap med grävmaskin till lastbil.

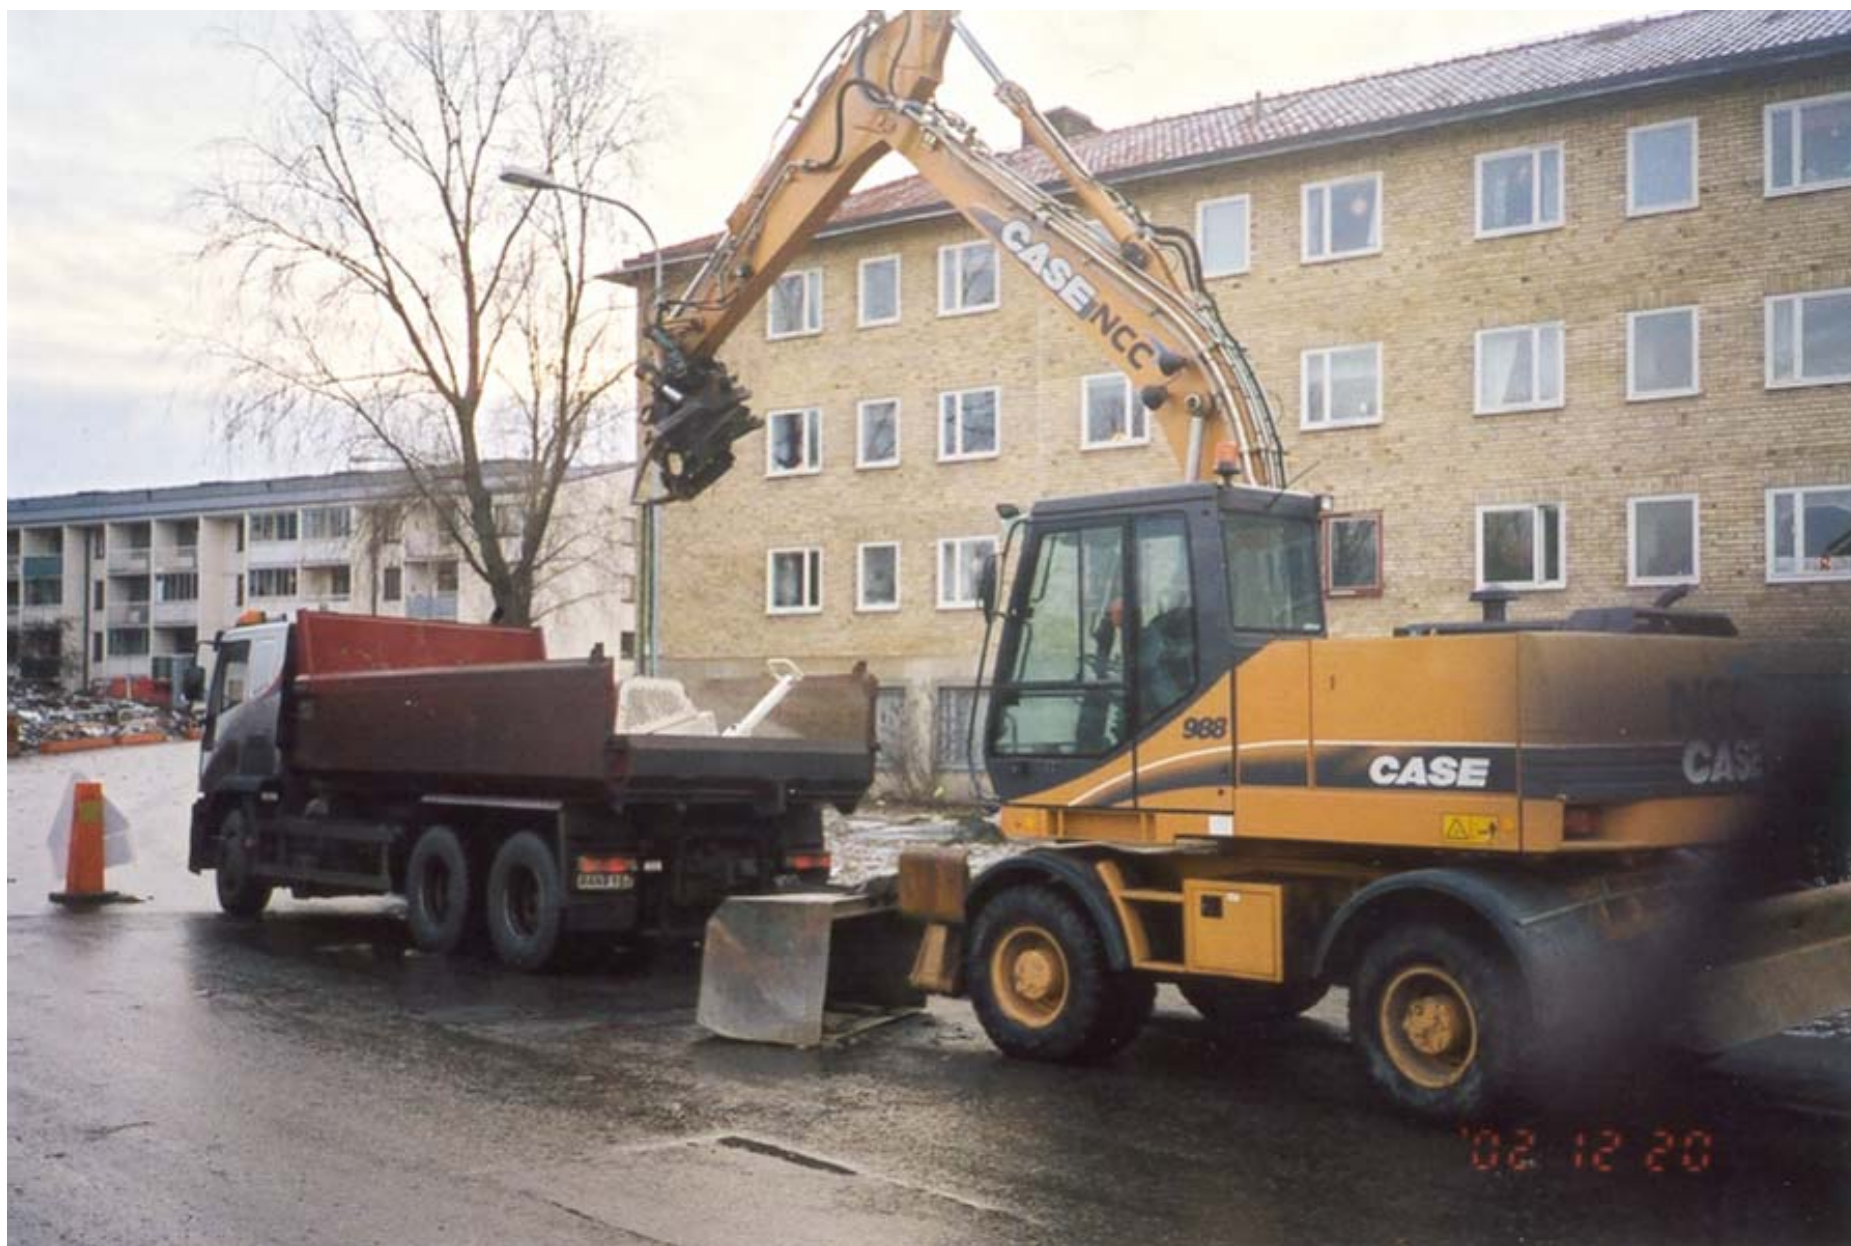
5.3 Redskapsfäste

Efter att grävmaskinföraren sänkt ner vibratorplattan på lastbilsflaket lossnade skopan från redskapsfästet, föll ner på flaket och sedan ner på marken. Lastbilsföraren hade samtidigt förflyttat sig in i riskområdet (dvs. i grävmaskinens arbetsområde) och träffades av den fallande skopan. Han skadades så allvarligt att han senare avled.
