ARBETSMILJÖ
VERKET

Rapport - djupstudie

Färdolycka i entreprenörsföretag med mindre företagsbil i Stockvik, 2012

ISA2011/101547

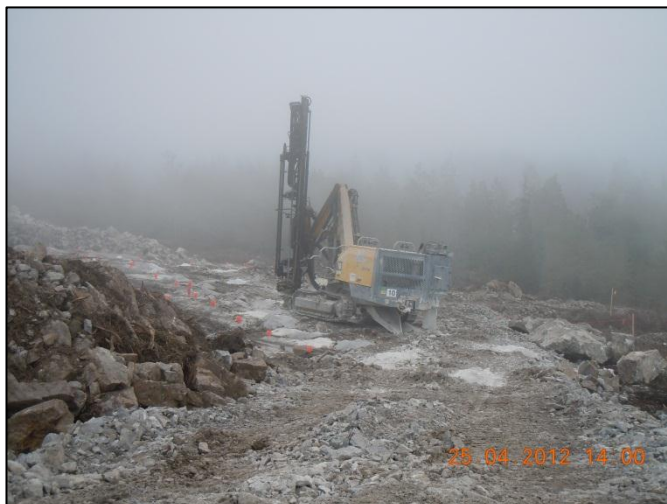
1: Atlas borrhög

Den omkomne arbetstagaren är mångsysslare i företaget och arbetar med underhållsarbete under måndagen mellan kl. 06.30 och 18.00. Han utför under tisdagen sprängningsarbete mellan kl. 06.30 och 18.00. Onsdag mellan kl. 06.30 och 18.00 utförde mannen borrarbeten med en borrhög av typen Atlas D7RRC.

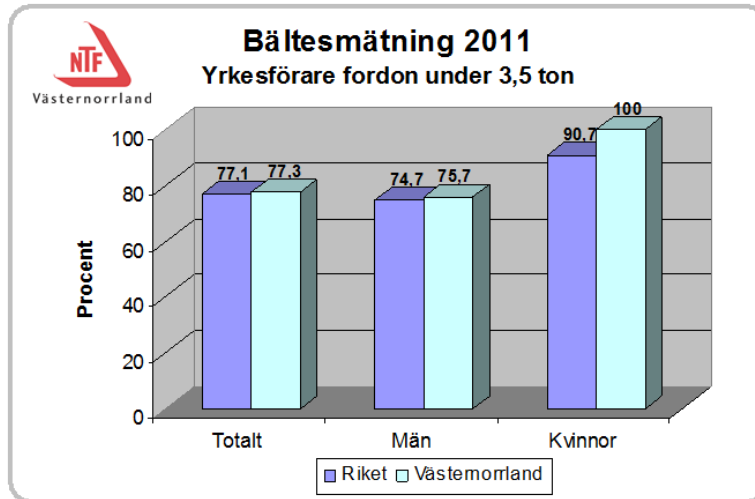
Bilbältet användes inte av bilföraren vid olyckan. Att endast 77,1 procent av yrkesförare i mindre företagsbilar använder bilbälte kan även belysas från NTF:s mätning från 2011 enligt nedan. Varför bilförarna inte använder bilbältet har jag inte fått svar på, inte heller varför kvinnor är bättre än män på att använda bältet. Detta bör analyseras separat.
