ARBETSMILJÖ
VERKET

Rapport - djupstudie

Truckolycka
Verkstadsföretag, Eskilstuna, 2011

REM 2009/16827

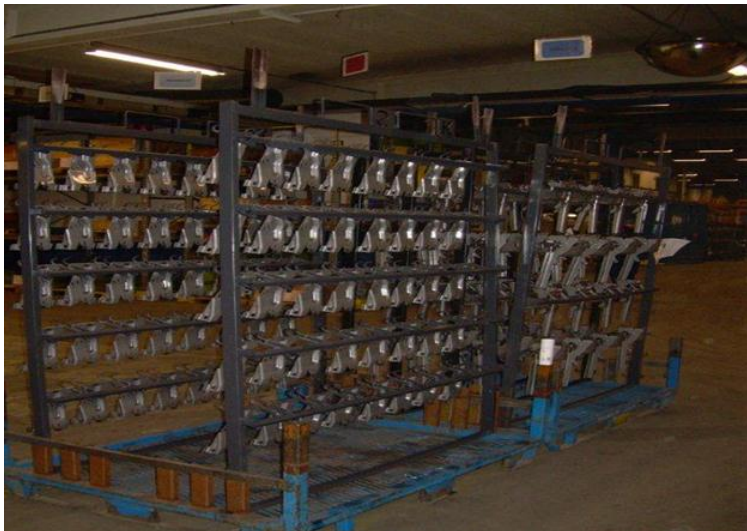
Olyckan skedde på den del av arbetsplatsen som kallas förhäng till måleri. Där hängs detaljer som ska målas upp på ställningar/ målningsfönster (se bild). De tomma målningsfönster som förvaras utomhus på gården körs in med truckar.

Bild 1: Målningfönster med detaljer
