Arbetskyddsstyrelsens handledning för ackrediterade kontroll- och certifieringsorgan		Ackr.omr.	Nr.
			12	2
		Rev.	Sid.	
			1	
Handläggare	Styrelsens ärende	Hänvisning	Datum	
Anders Åsén	530 TM 3707/95	Startpaket	1996-06-04

BILLYFT - MUTTERBROTTSBRYTARE

Fabrikat Kumbruch

Typ KHP-S

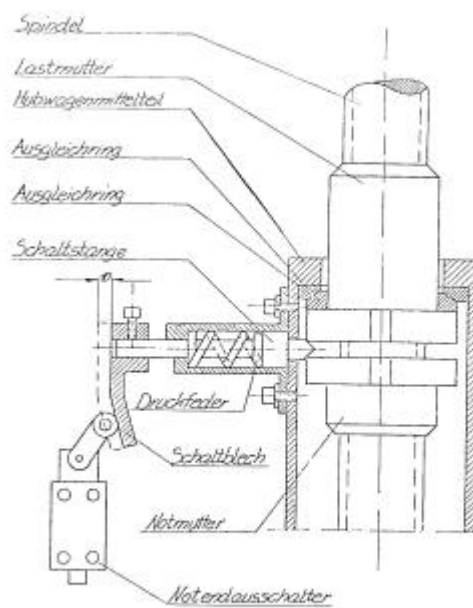
Vid ett bärmutterhaveri på ovan nämnda typ av billyft faller lyftvagn och bärmutter ned på säkerhets-muttern. En axel med kilformig ände (Schaltstange, se figur sid 2) kommer då att påverkas och rör sig cirka 10 mm ut. Mutterbrottsbrytaren aktiveras då lyften körs till sitt nedre gränsläge.

Mutterbrottsbrytare, funktion

Ingreppet av den kilformiga delen har i några fall varit 2 - 3 mm. Förskjutningen blir så liten att säker brytning vid mutterbrott ej är möjlig.

I samband med besiktning är det viktigt att kontrollera att förskjutningen blir tillräcklig för att påverka mutterbrottsbrytaren.
